# Tilstandsrapport

Boligbygg med flere boenheter

Grindatunet 25 , 2070 RÅHOLT

Befaringsdato: 05.12.2025

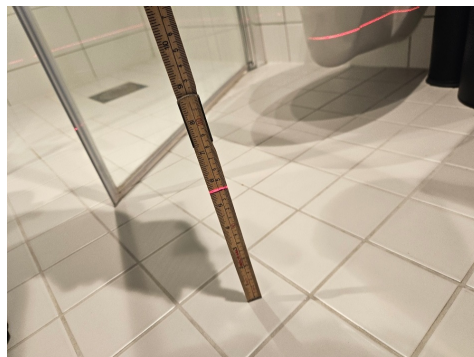
Gulvet er flislagt. Rommet har elektriske varmekabler. Fall mot sluk er målt til dørterskel og frem til sluket i dusjonen. Høydeforskjell fra toppen av sluket til toppen av membranen ved dørterskelen er målt til 35 mm. Det er små riss i fugen rundt sluket i dusjone, ellers fremstår gulvfliser i normal grei stand og vurderes å ha normal slitasje etter alder.

Bilde av måling på badet

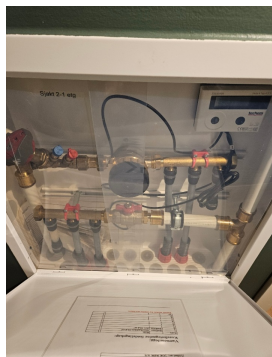
## TG 1 Avløpsrør

Det er avløpsrør av plast.

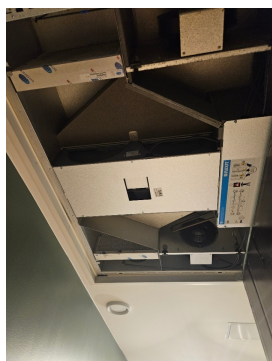
Ventilasjonsanlegget er kun visuelt inspisert og hjemmelshaver melder ingen avvik.

For å sikre godt innemiljø er det viktig med utskifting av luft med ett godt fungerende ventilasjonsanlegg. Det anbefales periodisk ettersyn med utskifting av eventuelle filter ved et eierskifte og rengjøring av byggets kanalsystem og ventilasjonsanlegg.
