# Tilstandsrapport

Rekkehus

Elises vei 12 , 3244 SANDEFJORD

Befaringsdato: 13.03.2026

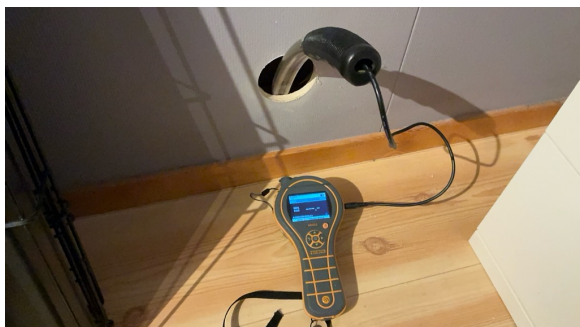
Hulltaking er foretatt uten å påvise unormale forhold. Hulltaking er foretatt i bod mot dusj

Ingen fuktutslag registret ved fuktmåling i vegg

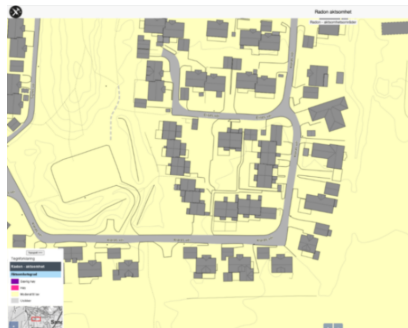
Området viser moderat til lave verdier mht til radon iflg. NGU.

- Det bør gjennomføres radonmålinger.

Manglende radonmåling og dokumentasjon medfører usikkerhet knyttet til radonnivåene i inneluften. Dersom radonnivåene er forhøyede, kan dette medføre behov for radonreducerende tiltak. Det anbefales å gjennomføre radonmåling for å avklare nivåene og eventuelt vurdere nødvendige tiltak.
