# Tilstandsrapport

Rekkehus

Elises vei 12 , 3244 SANDEFJORD

Befaringsdato: 13.03.2026

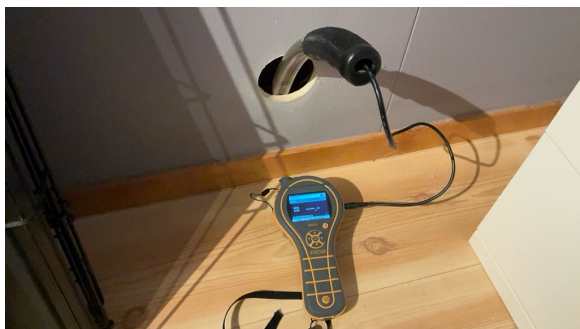
Hulltaking er foretatt uten å påvise unormale forhold. Hulltaking er foretatt i bod mot dusj

Ingen fuktutslag registret ved fuktmåling i vegg

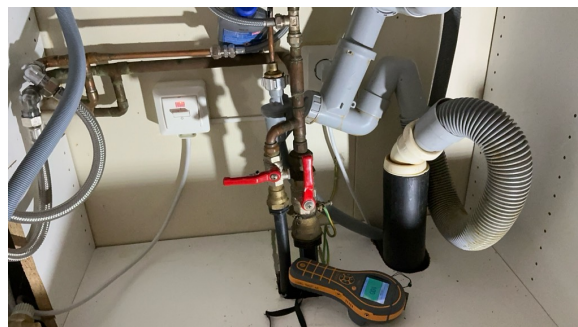
Svelling på skapdør

Ingen fuktighet registrert ved fuktsøk i skap under vask

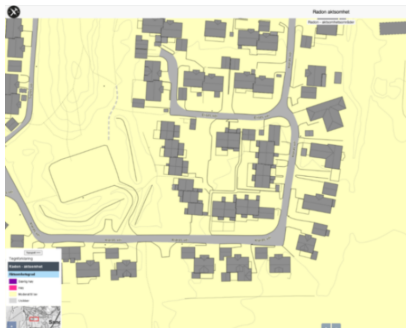
Området viser moderat til lave verdier mht til radon iflg. NGU.

- Det bør gjennomføres radonmålinger.

Manglende radonmåling og dokumentasjon medfører usikkerhet knyttet til radonnivåene i inneluften. Dersom radonnivåene er forhøyede, kan dette medføre behov for radonreducerende tiltak. Det anbefales å gjennomføre radonmåling for å avklare nivåene og eventuelt vurdere nødvendige tiltak.
