# Tilstandsrapport

Rekkehus

Elises vei 12 , 3244 SANDEFJORD

Befaringsdato: 13.03.2026

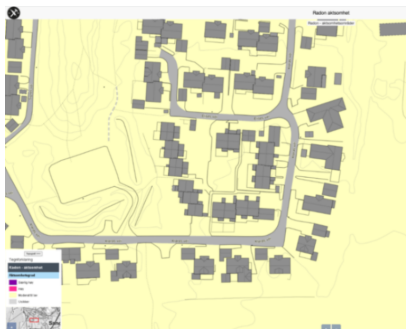
- Det bør gjennomføres radonmålinger.

Manglende radonmåling og dokumentasjon medfører usikkerhet knyttet til radonnivåene i inneluften. Dersom radonnivåene er forhøyede, kan dette medføre behov for radonreduserende tiltak. Det anbefales å gjennomføre radonmåling for å avklare nivåene og eventuelt vurdere nødvendige tiltak.

Området viser moderat til lave verdier mht til radon iflg. NGU.
