Elises vei 12, 3244 SANDEFJORD

**KROKENSKOGEN- Lyst og  
sjarmerende rekkehus | Nytt bad  
fra 2025 | 2 soverom | Åpen stue-/  
kjøkkenløsning | Solrik terrasse**

# Tilstandsrapport

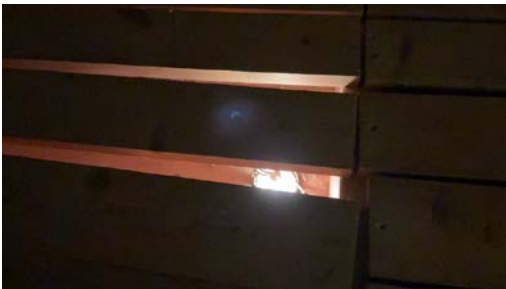
Løst gulv på bod, spotter under

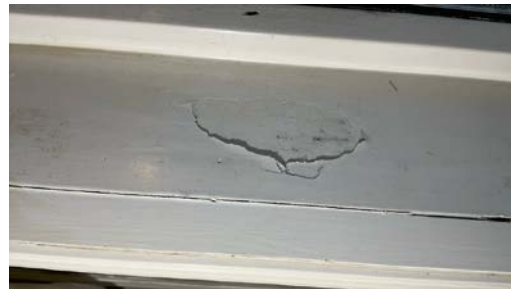
Malingsflass i vindusforing stue

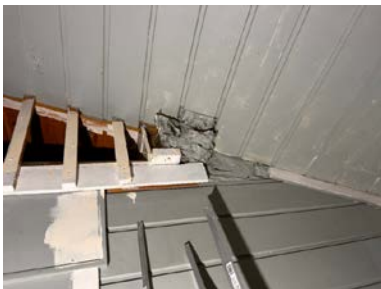
Overflater som ikke er ferdige i bod

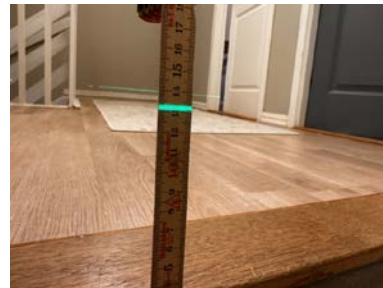
Høyde ved dørterskel 13,2cm

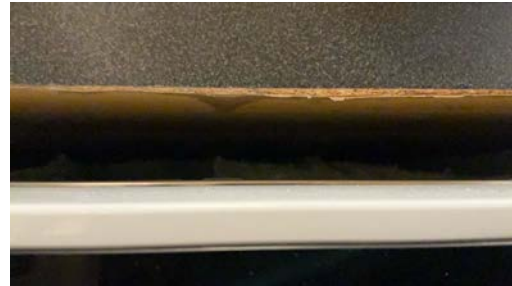
Svelling i benkeplate over oppvaskmaskin
