# Tilstandsrapport

Bo- og servicesenter

Nedre Tallakvei 1, 1960 LØKEN

Befaringsdato: 28.10.2024

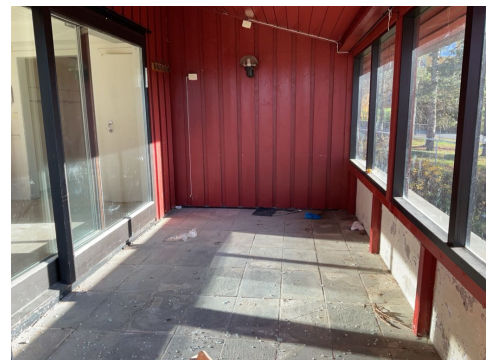
## TG 1 Innglasset veranda

Innglasset veranda med betongdekke med skiferfliser.  
Vegger dels av mur og dels med trebindingsverk.  
Innglassing med enkle glass i trerammer.

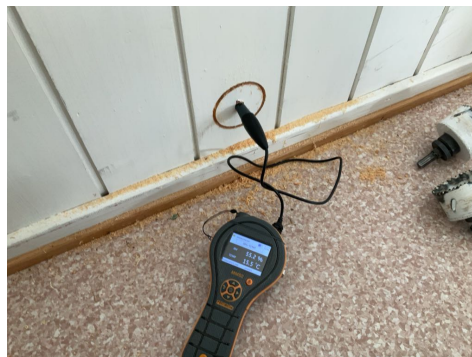
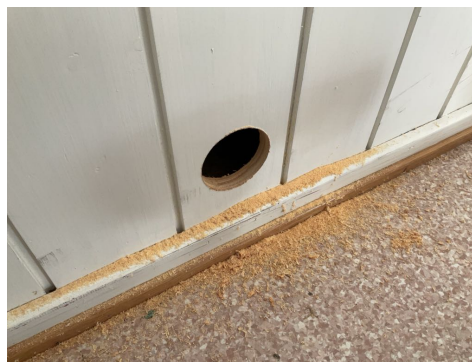
Det ble målt relativ luftfuktighet i vegg og det ble gjort visuell inspeksjon.

Det ble ved målinger og visuell inspeksjon ikke påvist tegn på fuktskader.

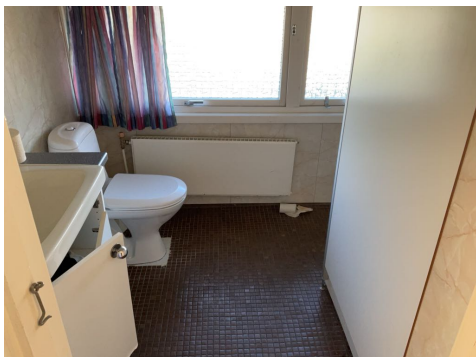
### ! TG 0 Tilliggende konstruksjoner våtrom

Hulltaking er foretatt uten å påvise unormale forhold.  
Hulltaking ble foretatt i vegg fra skap mot dusjnise bad. (åpen konstruksjon både ved dusjarmatur og ved bunnsviil).  
Det ble målt med stikkelektroder i treverk og det ble gjort visuell inspeksjon.  
Det ble ved målinger og visuell inspeksjon ikke påvist tegn på fuktskader.

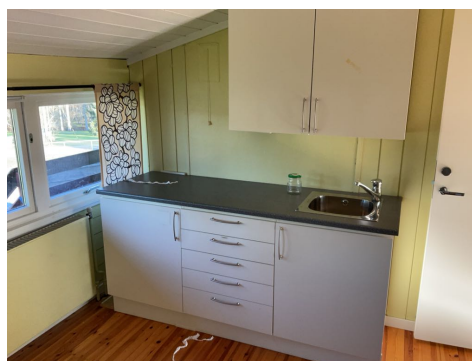
### ! TG 1 Overflater og innredning

Kjøkkeninnredning i 2. etasje består av: Benkeskap og overskap med folierte skrog og slette hvite fronter.  
Laminat benkeplate med nedfelt oppvaskkum av metall.

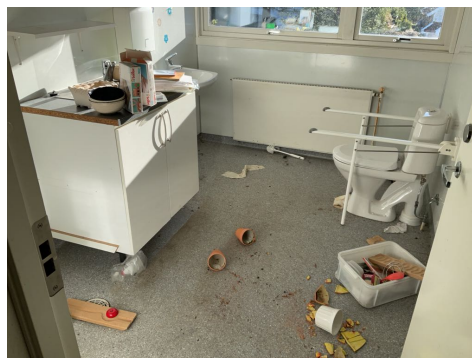
Ventilasjon: Avtrekk via ventilasjonsanlegget.

Toalettrommet har normalt god standard med normal bruksslitasje.

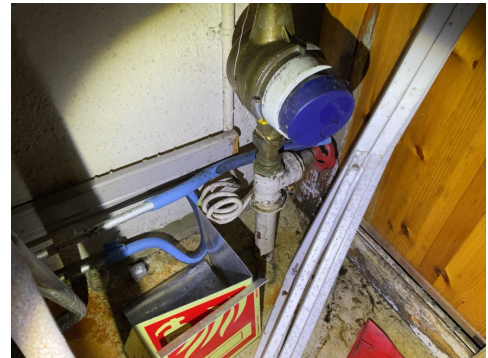
- Det er ikke behov for utbedringstiltak siden anlegget fungerer i dag, men ut ifra alder kan skader plutselig oppstå på eldre anlegg.
