Nedre Tallakvei 1, 1960 LØKEN

**Attraktiv beliggende eiendom med  
ca. 2,8 mål tomt - Sentralt -  
Utviklingspotensial - Bygning i  
dårlig forfatning**

# Tilstandsrapport

## BO- OG SERVICESENTER

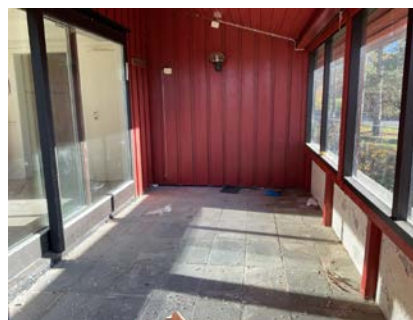
Vegger dels av mur og dels med trebindingsverk.

Innglassing med enkle glass i trerammer.

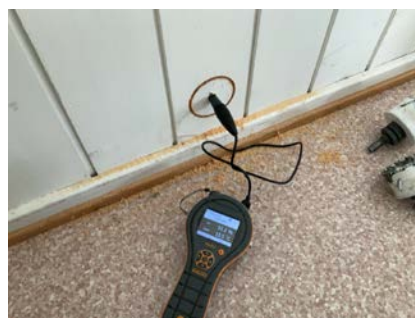
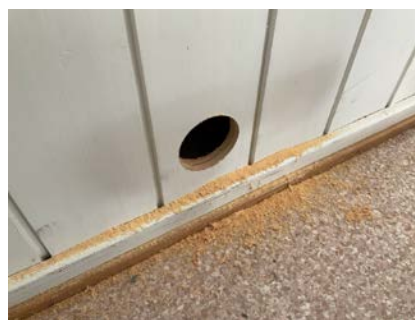
Det ble målt relativ luftfuktighet i veggen og det ble gjort visuell inspeksjon.

Det ble ved målinger og visuell inspeksjon ikke påvist tegn på fuktskader.

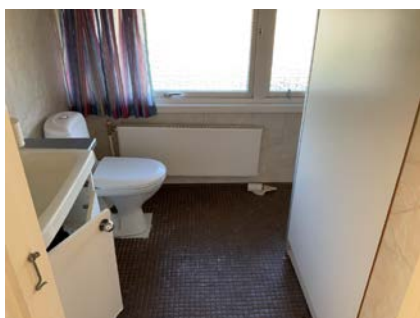
## 2. ETASJE > BAD/WC 2

### TG 0 Tilliggende konstruksjoner våtrom

Hulltaking er foretatt uten å påvise unormale forhold.  
Hulltaking ble foretatt i vegg fra skap mot dusjnise bad. (åpen konstruksjon både ved dusjarmatur og ved bunnsvill).  
Det ble målt med stikkelektroder i treverk og det ble gjort visuell inspeksjon.  
Det ble ved målinger og visuell inspeksjon ikke påvist tegn på fuktskader.

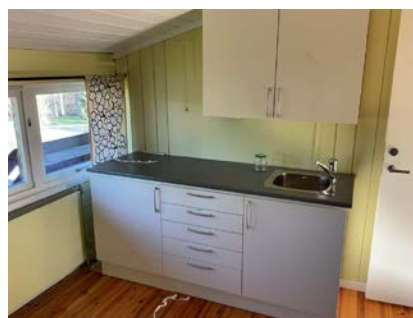
### 2. ETASJE > KJØKKEN

#### TG 1U Avtrekk

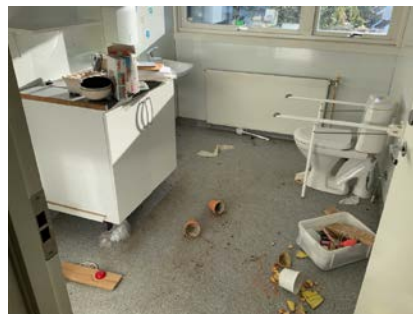
## 1. ETASJE > TOALETTRUM 2

### TG 2 Overflater og konstruksjon

Det er sprekker i fliser på innkassing til rør.  
Det er stedvis riss i flisfuger på veggfliser.

Fliser bør her skiftes ut (lokal utbedring). Fuger bør utbedres.
