# Tilstandsrapport

Boligbygg med flere boenheter

Gullbekkstien 30 C, 4120 TAU

Befaringsdato: 07.10.2025

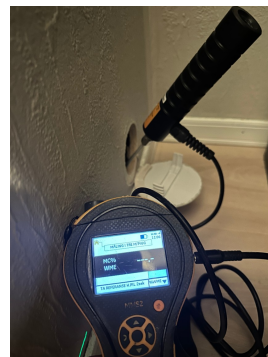
### ! TG 0 Tilliggende konstruksjoner våtrom

Hulltaking er foretatt uten å påvise unormale forhold. Hulltaking er foretatt i gang. Fuktkvotemåling (vekt%) i konstruksjonen ble målt til under 8 %.

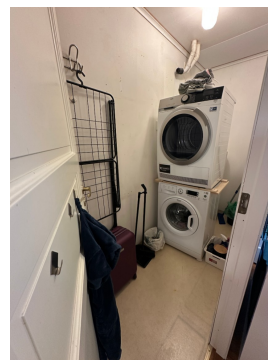
## 2. ETASJE > VASKEROM

Aktuell byggeforskrift er tekniske forskrifter i perioden 1997-2010. Det foreligger ingen dokumentasjon.

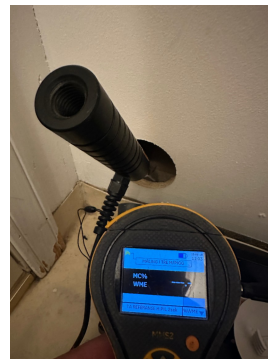
## ! TG 0 Tilliggende konstruksjoner våtrom

Hulltaking er foretatt uten å påvise unormale forhold. Hulltaking er foretatt i vaskerom. Fuktkvotemåling (vekt%) i konstruksjonen ble målt til under 8 %.

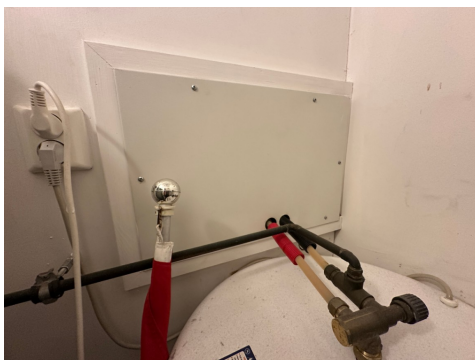
## Konsekvens/tiltak

- Det er ikke behov for utbedringstiltak siden anlegget fungerer i dag, men ut ifra alder kan skader plutselig oppstå på eldre anlegg.

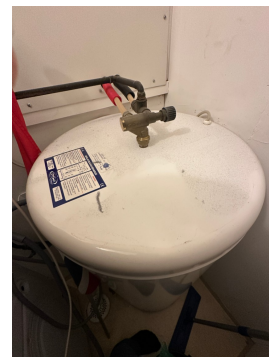
## Konsekvens/tiltak

- Det er ikke behov for utbedringstiltak siden tanken fungerer i dag, men ut ifra alder kan skader plutselig oppstå på eldre tanker.
- Det bør etableres tilfredsstillende el-tilkobling etter gjeldende forskrift.

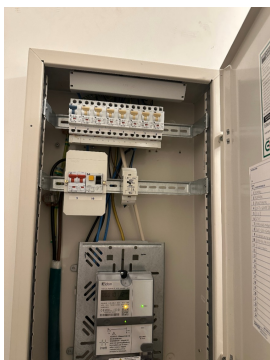
12. Foreta en helhetsvurdering av det elektriske anlegget, dets alder, allmenne tilstand og fare for liv og helse. Bør det elektriske anlegget ha en utvidet el-kontroll?

Nei
