# Tilstandsrapport

Enebolig

Voieåsen 31, 4623 KRISTIANSAND S

Befaringsdato: 19.02.2026

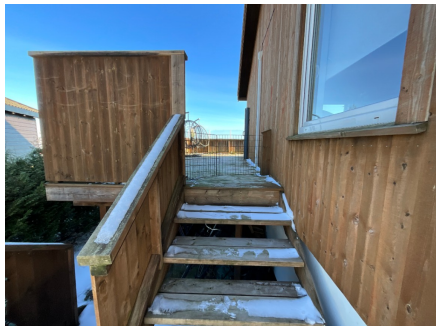
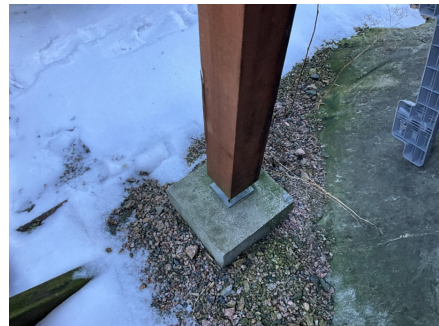
## TG 1 Balkonger, terrasser og rom under balkonger

Veranda med utgang fra stue. Dekke av terrassebord. Rekkverk av tre. Nye fundamenter under veranda ved inngangspartiet.

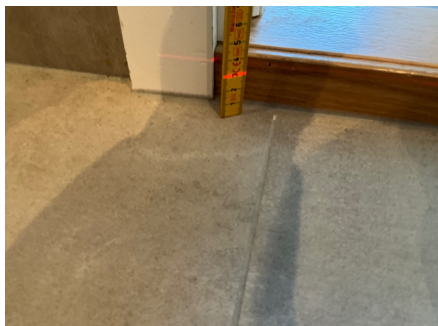
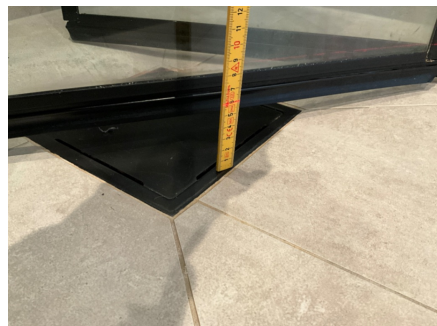
## UNDERETASJE > BAD/VASKEROM

Det er plastsluk og smøremembran med dokumentert utførelse.

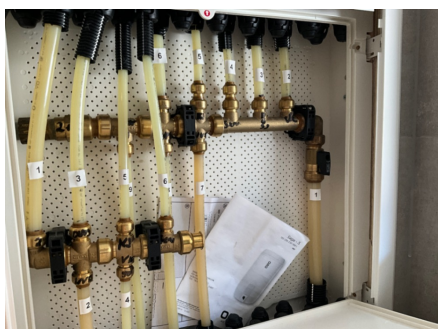
#### Vannledninger - bad

Innvendige vannledninger er av plast (rør i rør). Det er besiktiget i rørskap.
