Tilstandsrapport

📍 Torvastadvegen 365, 4260 TORVASTAD 📖 KARMØY kommune

gnr. 138, bnr. 37

Befaringsdato: 02.04.2025

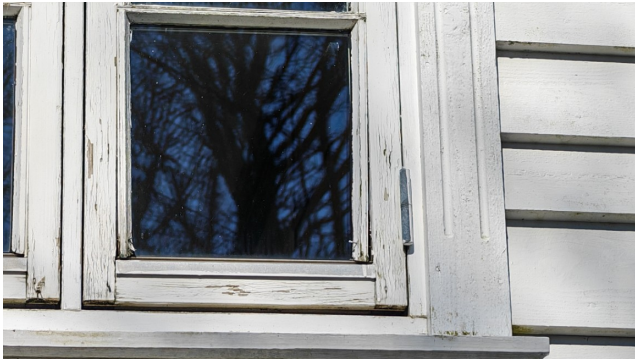
Vurdering av avvik:

Konsekvensen av utenpåliggende vannbord er at evt. fukt som trenger inn bak kledning lengre oppe ikke blir drenert ut. Se også yttervegg.

- Det må foretas lokal utbedring.
