# Kongleveien 18 2480 KOPPANG

## Tilstandsrapport Eierskifte

Boligtype: Enebolig

Byggeår: 1973

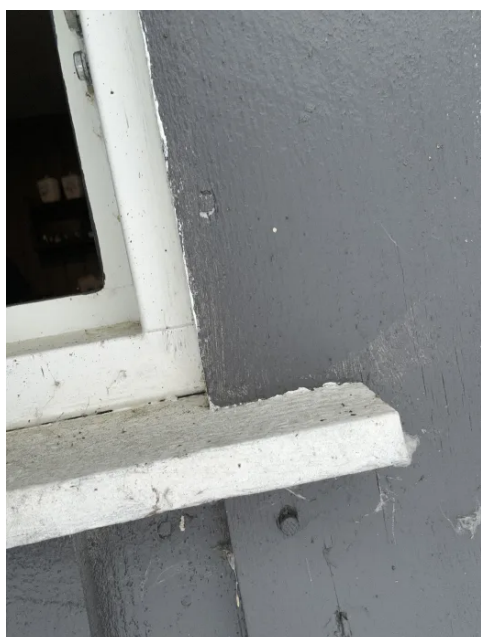
## 6.5 Vinduer og dører

Det er påvist avvik ved omramming. Liten/ingen avstand mellom trepanel og beslag, fare for fuktopptrekk.

Det er påvist skade på terrassedør på vaskerom.

Terrassedør i tre med 2-lags isolerglass, produksjonsår 2011 .

Utskifting av terrassedør pga skade/slitasje må påregnes.

Utbedringskostnader gjelder kun utskifting av dører med skade. Anbefaler ytterligere undersøkelser.

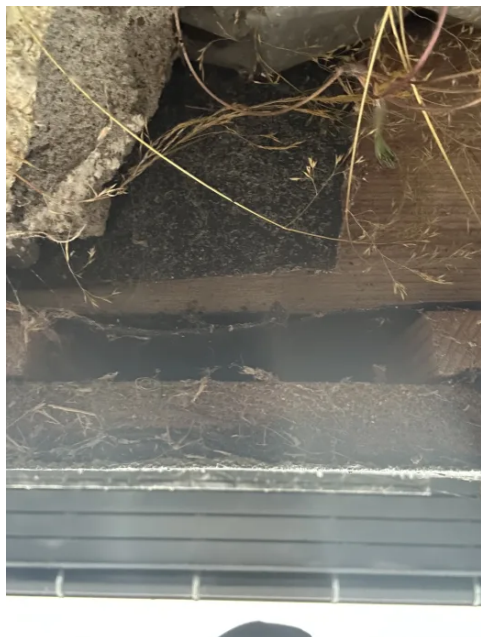
## 6.6 Yttervegger

Vegger har synlig skjevhet/ helling. Det registreres sprekker i fasadene med puss.

Det registreres manglende/dårlig lufting bak kledningen. Manglende eller dårlig lufting av kledning kan medføre fuktskader i veggen på grunn av sen uttørring av fukt i veggen som kan oppstå på grunn av inndriv av nedbør og kondensering.

Type fasade Stående kledning, Murpuss, Leca

Yttervegger av trekonstruksjoner, bindingsverk og utvendig kledd med stående trepanel.

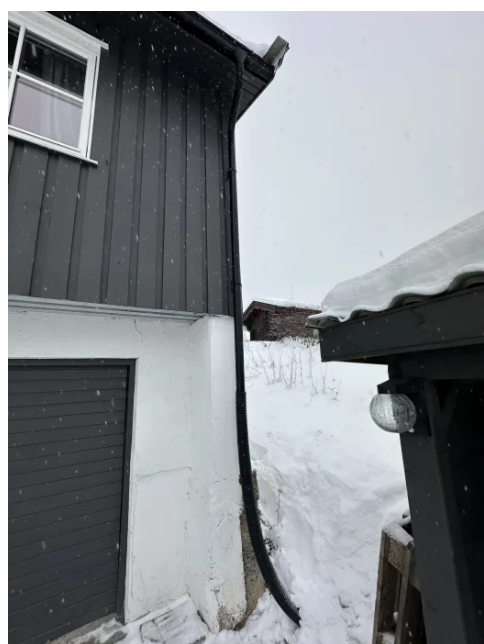
Det ble registrert buling/skade i nedløpsrør som er et symptom på frostspreng.

Enkelte nedløpsrør med drensør montert på utkast.

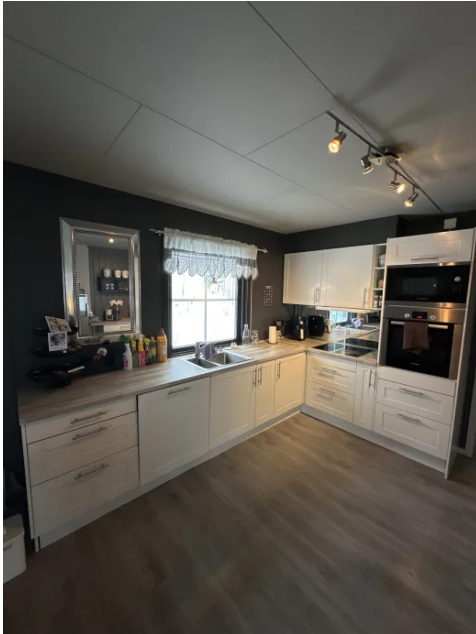
## 6.14 Kjøkken

Viser kjøkkeninnredning og hvitevarer.

Det er ikke påvist tegn på at det er montert lekkasjedeteksjon ved oppvaskmaskin/oppvaskkum, dette er et krav på kjøkkenet utifra alder.

Med tanke på sikkerhet anbefales det å ettermontere vannstoppeventil og komfyrvakt.

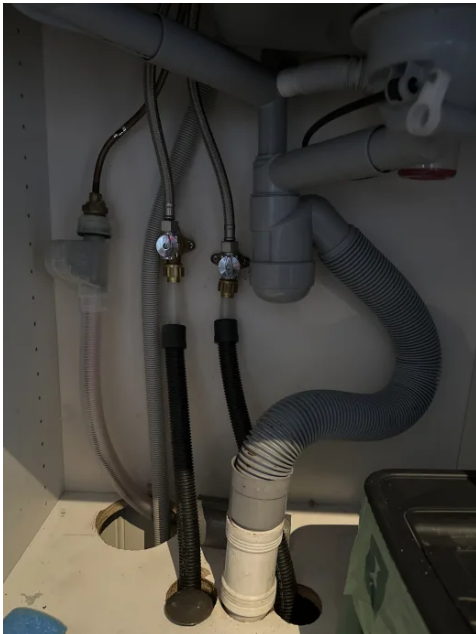
Viser vann og avløpsinnstallasjoner under kum.

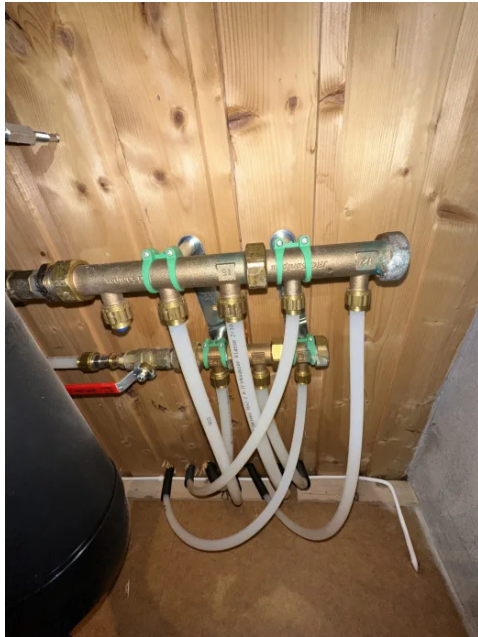
## 6.20 Vannledninger

Deler av vannrør er fra byggeåret, og har nådd en alder hvor det vil være økt risiko for lekkasjer.

Viser åpen rørfordeler plassert i tak.

Eldre vannledninger bør skiftes i forbindelse med fremtidig oppgradering.

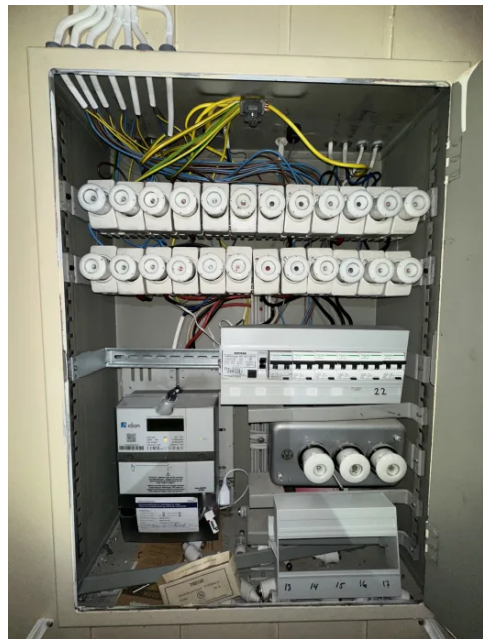
## 6.21 Elektrisk

Viser sikringsskap plassert i gang.

Anbefaler at samsvarserklæring og dokumentasjon fremskaffes. Anbefaler primært teknisk gjennomgang av el.takstmann, alternativt tilsyn av DLE. Hvis en utbedringskostnad er opplyst, så gjelder dette estimatet KUN for gjennomføringen av et tilsyn/en teknisk gjennomgang. Eventuelle utbedringer av selve el.anlegget vil komme i tillegg.

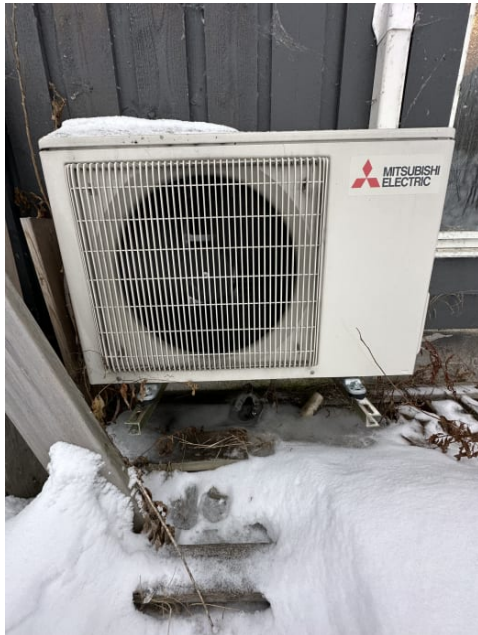
Viser utedel.

Det bør etableres kontrollert avrenning fra varmepumpe for å sikre at kondensvannet ledes bort effektivt fra varmepumpen/grunnmur.

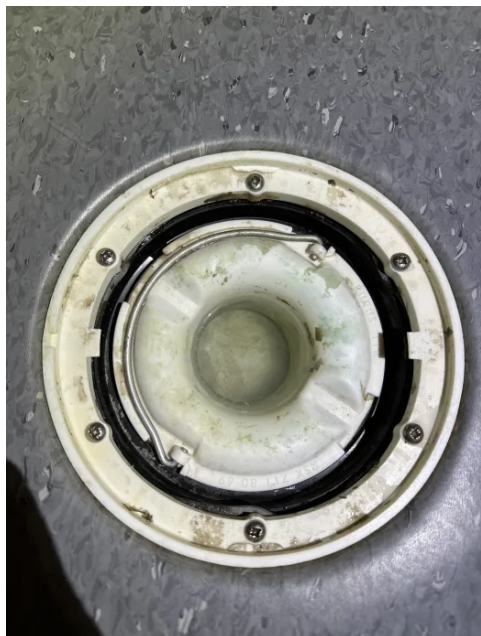
Viser sluk i dusjsonen.
