Kongleveien 18, 2480 KOPPANG

**Koselig og godt oppgradert  
enebolig med barnevennlig og  
sentral beliggenhet**

Type sluk Plast

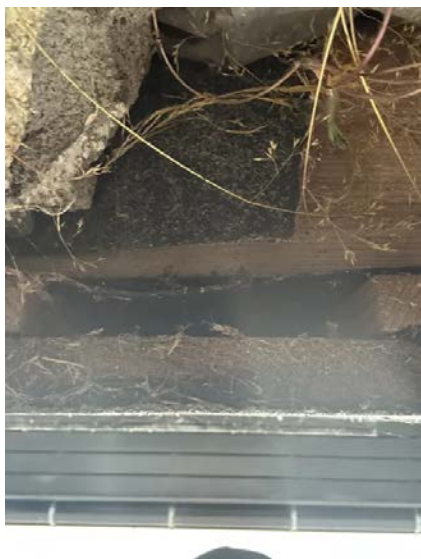
## 6.6 Yttervegger

Yttervegger - Vegger har synlig skjevhet/ helling. Det registreres sprekker i fasadene med puss. Kledning behov for ekstra vedlikehold og enkelte panelbord må påregnes skiftet. Omfanget er ikke vurdert, men er relativt godt synlig. TG-2 er satt pga.

aldrende/ slitt kledning med stedvis behov for ekstra vedlikehold/ utskiftinger. Det registreres manglende/dårlig lufting bak kledningen. Manglende eller dårlig lufting av kledning kan medføre fuktskader i veggen på grunn av sen uttørring av fukt i veggen som kan oppstå på grunn av inndriv av nedbør og kondensering. Det er ikke registrert bruk av musetetting mellom kledning og veggkonstruksjon.

Det bør foretas tiltak for å bedre lufting av kledningen.

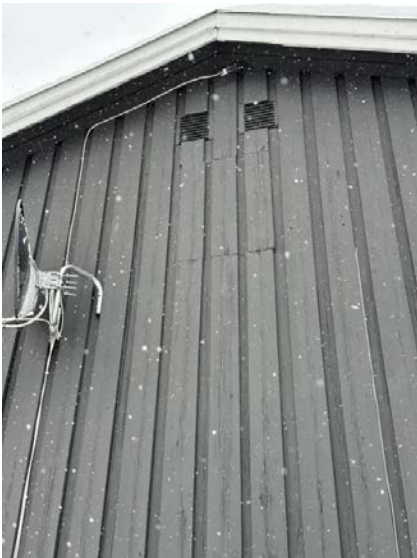
## 6.7 Loft (konstruksjonsoppbygging)

Det registreres luke i gavlvegg med mulig adkomst til loft. Luke var spikret igjen på befaringen.

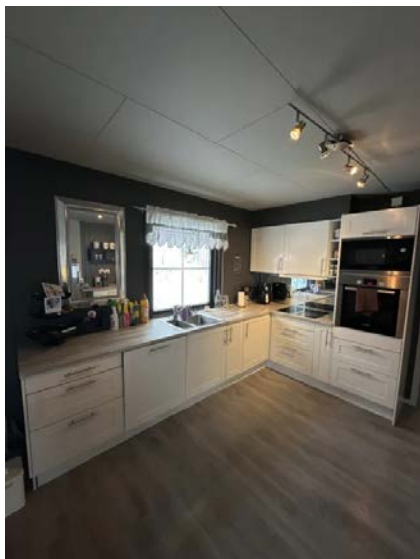
## 6.14 Kjøkken

Kjøkken - Innredningen vurderes å være i funksjonell tilfredsstillende stand og ingen symptom på fukt eller skader ble påvist i utsatte soner. Det registreres manglende avslutningslist på enden av benkeplate. Mindre svelleskade på sokkel. Det er ikke påvist tegn på at det er montert lekkasjedeteksjon ved oppvaskmaskin/oppvaskkum, dette er et krav på kjøkkenet utifra alder. Med tanke på sikkerhet anbefales det å ettermontere vannstoppeventil og komfyrvakt.

Viser kjøkkeninnredning og hvitevarer.

Det er ikke påvist tegn på at det er montert lekkasjedeteksjon ved oppvaskmaskin/oppvaskkum, dette er et krav på kjøkkenet utifra alder.

Med tanke på sikkerhet anbefales det å ettermontere vannstoppeventil og komfyrvakt.

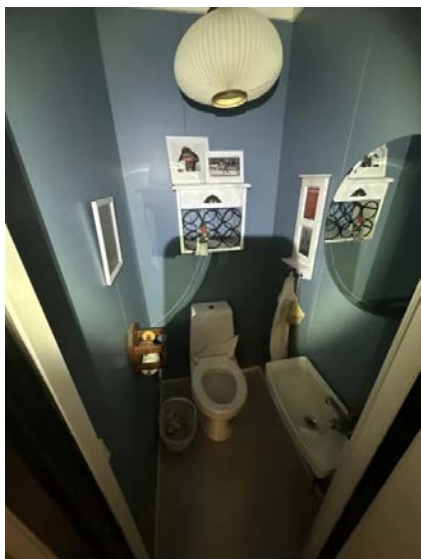
## 6.16 Toalettrom: 2.etasje

Toalettrom 2.etasje - Det registreres skader etter tidligere vannlekkasje på vegg/gulv bak toalett.

Viser toalettrom i 2.etasje

| Er det påvist fukt/skader på toalettet? | Ja |

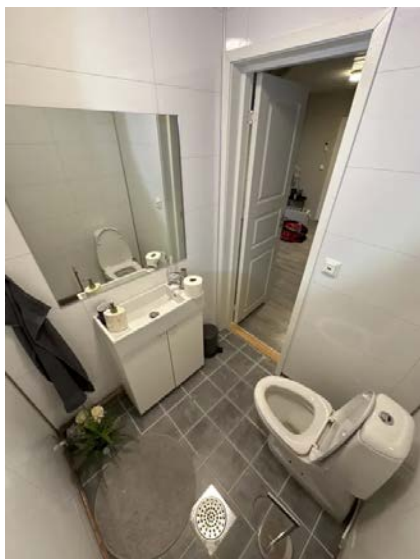
## 6.17 Toalettrom: Sokkel

| Det registreres skader etter tidligere vannlekkasje på vegg/gulv bak toalett. | |

Viser toalettrom i sokkeletasjen.

| Toalettrom med behov for oppgradering. Mekanisk avtrekk anbefales etabler. | |

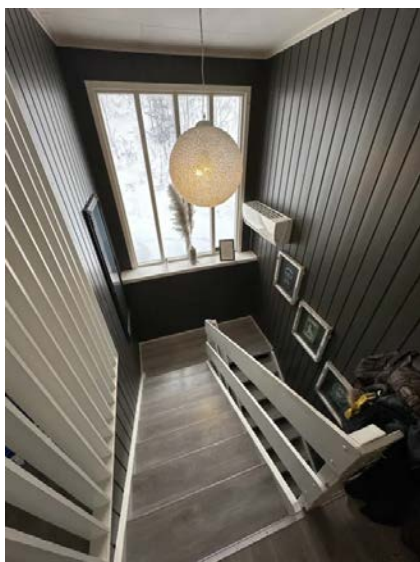
## 6.18 Trapp

Viser trapp mellom etasjene.

Normalt vedlikehold må påregnes.

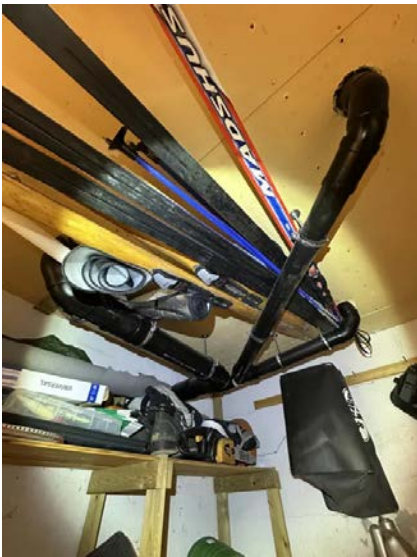
**6.19 Avløpsrør**

Viser avløpsrør av plast.

Ingen lekkasjer eller skader ble registrert, generelt anbefales jevnlig rengjøring av sluk og vannlåser for å sikre god avrenning

Utvendige stikkledninger er ikke vurdert. Funksjon og tilstand må vurderes av fagmann.

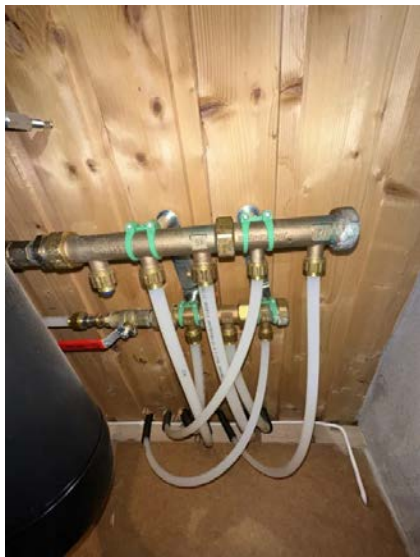
Viser åpen rørfordeler plassert i tak.

Deler av vannrør er fra byggeåret, og har nådd en alder hvor det vil være økt risiko for lekkasjer.

Eldre vannledninger bør skiftes i forbindelse med fremtidig oppgradering.

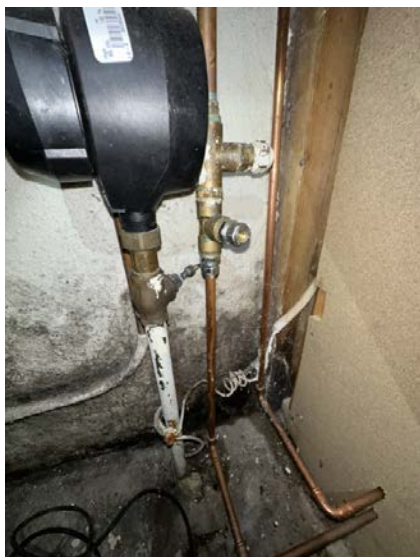
Viser vanninntak, hovedstoppekrane og vannmåler.

Eldre stoppekrane. Ikke funksjonstestet pga alder og fare for lekkasjer. Anbefales skiftet.

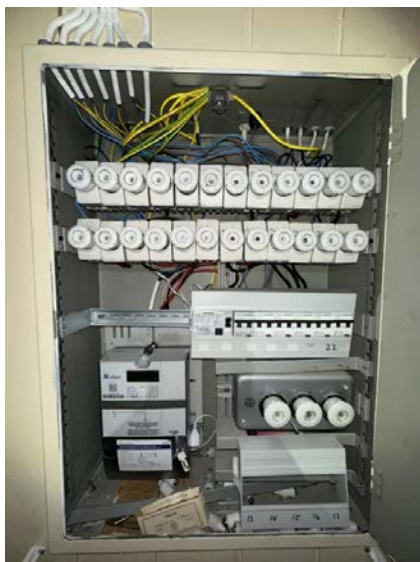
## 6.21 Elektrisk

Viser sikringsskap plassert i gang.

Anbefaler at samsvarserklæring og dokumentasjon fremskaffes. Anbefaler primært teknisk gjennomgang av el.takstmann, alternativt tilsyn av DLE. Hvis en utbedringskostnad er opplyst, så gjelder dette estimatet KUN for gjennomføringen av et tilsyn/en teknisk gjennomgang. Eventuelle utbedringer av selve el.anlegget vil komme i tillegg.

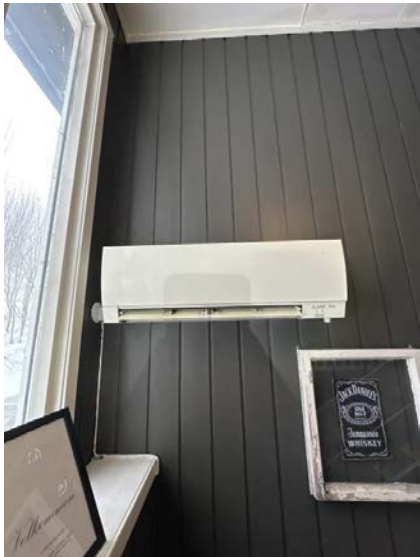
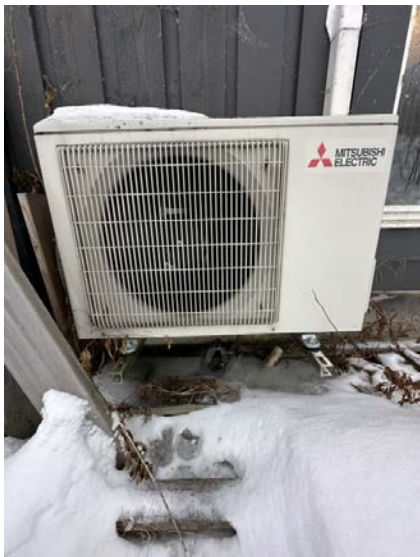
6.22 Varmesentral: Varmepumpe

Viser innedel plassert ved trapp.

Viser utedel.

| Det bør etableres kontrollert avrenning fra varmepumpe for å sikre at kondensvannet ledes bort effektivt fra varmepumpen/grunnmur. | |

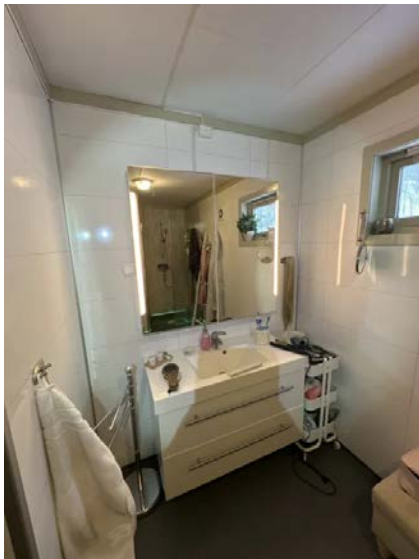
## 6.25 Våtrom: Bad

Varierende fallforhold. Det er mulighet for at det kan forekomme vannlekkasje på våtrommet hvor vann ikke vil gå til sluk.

Det registreres mindre hull i gulvbelegg. Det er svellinger i plater i dusjsone pga fuktinntrekk.

Lokale utbedringer må påregnes. Etablere oppbrett på gulvbelegg ved døråpning.

Baderomsplater i dusjsone har behov for utbedringer.

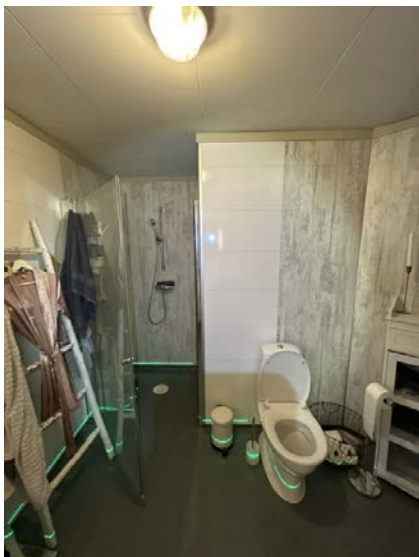
Dusjnise med slagdør i glass, veggmontert termostatbatteri og dusjgarnityr. Gulvstående toalett.

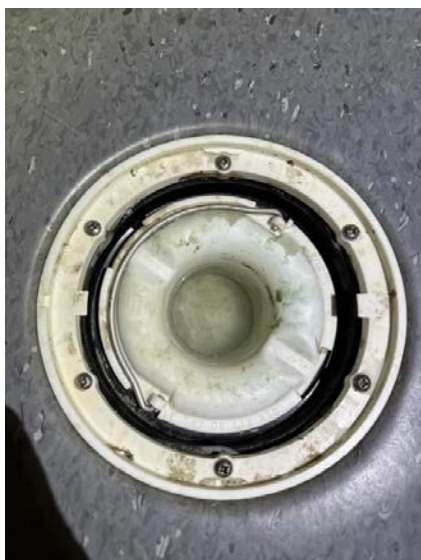
Viser sluk i dusjsonen.

Det påvist manglende silikon ved bunnlist under enkelte baderomsplater, noe som avviker fra monterings anvisninger.

Løsningen/utførelsen rundt rørgjennomføringer gir fare for fukt inn i konstruksjoner. Lokal utbedring må vurderes.

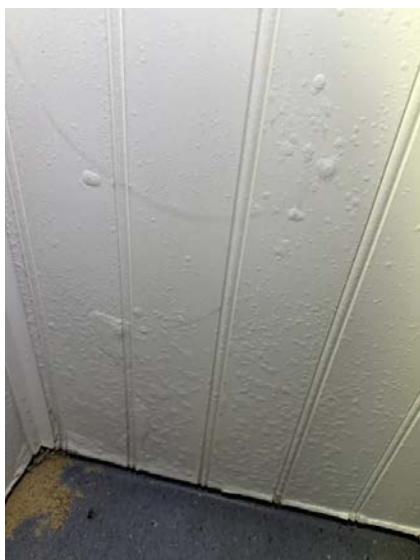
## 6.26 Våtrom: Vaskerom

Det registreres svelling på mdf plater.

Det registreres svelling på mdf plater antatt etter tidligere fukt/lekkasjer. Anbefaler ytterligere undersøkelser.

Det må påregnes overflatebehandlinger eller utskiftning av plater med svelleskader.

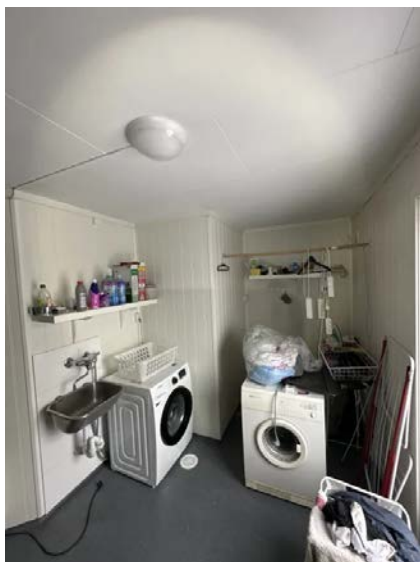
Viser vaskerom.

Det er mulighet for at det kan forekomme vannlekkasje på våtrommet hvor vann ikke vil gå til sluk.

Det anbefales å montere fuktsikre overflater på våtrommet.

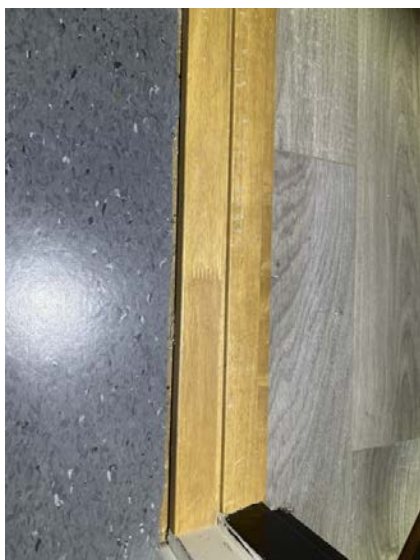
Manglende oppbrett av belegg ved terskel.

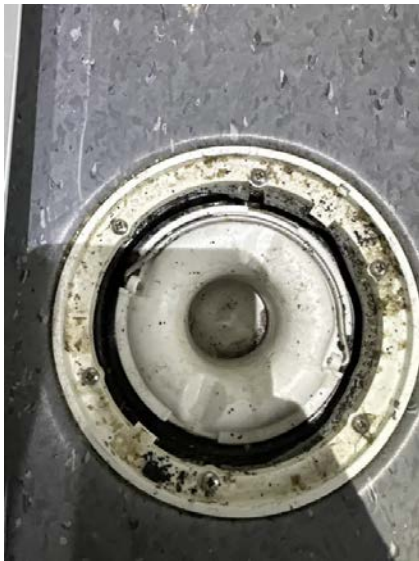
Løsningen/utførelsen rundt rørgjennomføringer gir fare for fukt inn i konstruksjoner. Lokal utbedring må vurderes.

Viser sluk i gulv.

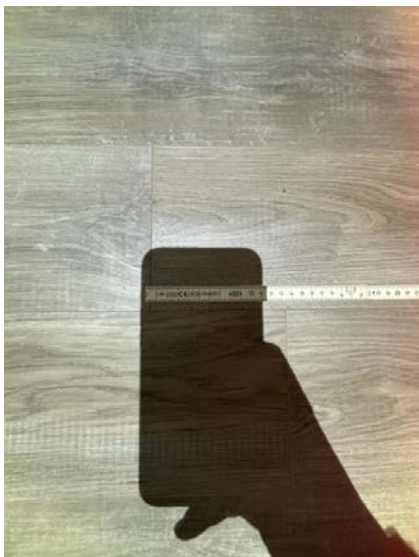
## 6.27 Øvrig: Innvendige overflater

Det er påvist laminatgulv med mindre enn 30 cm mellom tverrskjøtene. Dette er avvik fra leggeanvisningen.

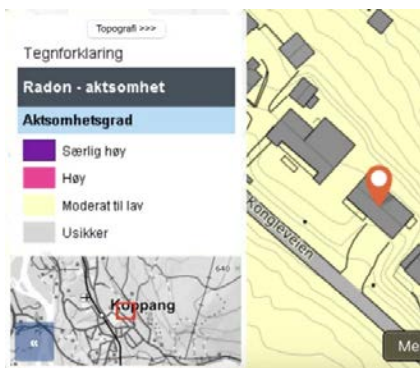
## 6.28 Øvrig: Radon

Ved kartsider fra NGU er det angitt at eiendommen ligger i område med moderat til lav radonaktivitet.
