# Veritashammaren 1 4007 STAVANGER

## Tilstandsrapport Eierskifte

Rapportdato: 26.1.2026 (Gyldig til 26.1.2027)

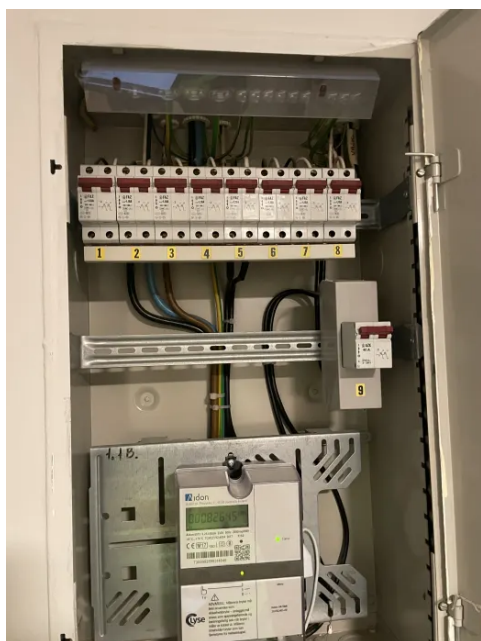
## 6.7 Elektrisk

Er det foretatt kontroll av det lokale el-tilsyn eller utført utvidet el-kontroll i løpet av de siste 5 år?

Nei

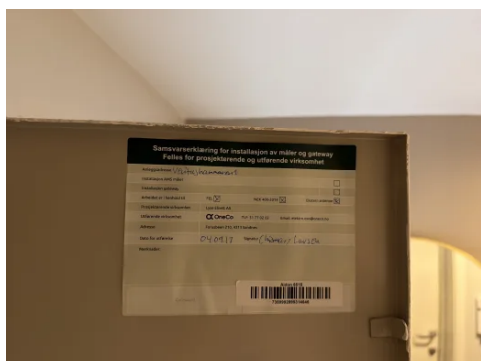
Spørsmål til eier: Har det vært brann, branntilløp eller varmgang i anlegget?

Nei
