# Tilstandsrapport

Enebolig

Svalevegen 5, 4260 TORVASTAD

Befaringsdato: 02.04.2025

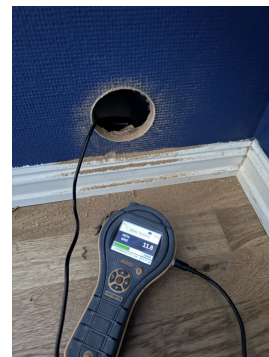
Det er ikke registrert avvik etter hulltaking. Svill er tørr, og det er ikke spor til kondens. Normale fuktmålinger ligger på 7,5 - 12,5 fuktprosent. Det er ikke synlig plast i yttervegger og isolasjon ligger noe tett innpå mur. Dette kan være grobunn for kondens.

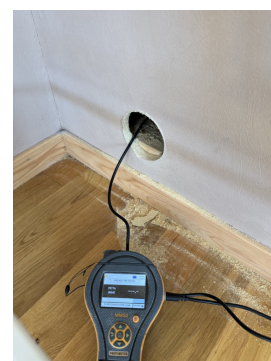
#### ! TG 1 Tilliggende konstruksjoner våtrom

Det er utført hulltaking mot våt sone, og det er ikke indikert avvik i vegg. Normale fuktmålinger i treverk ligger på 7,5-12,5

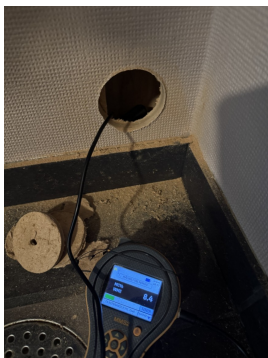
### TG 1 Tilliggende konstruksjoner våtrom

Det er utført hulltaking mot våt sone, og det er ikke indikert avvik i vegg. Normale fuktmålinger i treverk ligger på 7,5-12,5

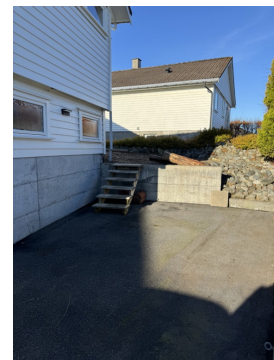
Det kan påregnes tiltak i forhold til registrerte avvik.

Kostnadsestimat: Under 10 000
