# Tilstandsrapport

Fritidsbolig

Hellebekksetervegen 60, 2930 BAGN

Befaringsdato: 14.07.2025

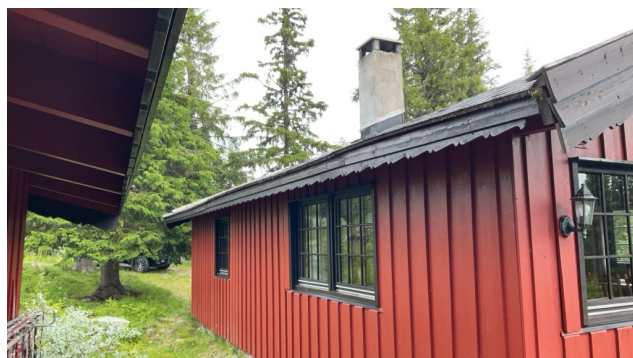
- Når takteking og undertak begynner å bli gamle, øker risikoen for lekkasjer, noe som kan føre til omfattende og kostbare reparasjoner av underliggende konstruksjoner dersom en ikke foretar tiltak på konstruksjonene før dette oppstår.

- Det bør lages system for bortledning av vann fra taknedløp ved grunnmur.
- Stigetrinn for feier må monteres.

Takrenner bør etableres også på baksiden av bygget med opplegg som leder vannet bort fra mur/ bygning.

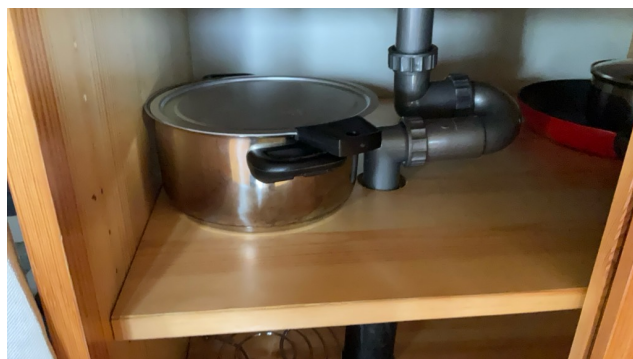
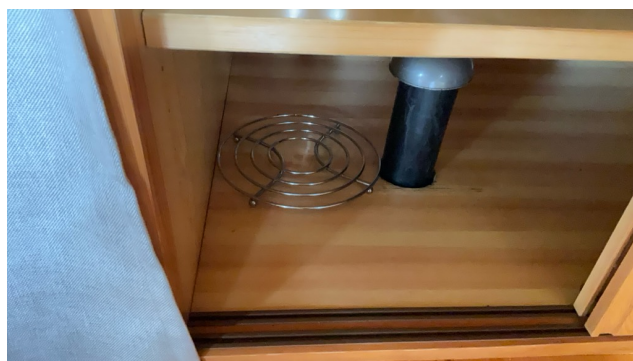
#### ! TG 2 Avtrekk

- Det er ikke behov for utbedringstiltak siden anlegget fungerer i dag, men ut ifra alder kan skader plutselig oppstå på eldre anlegg.
