# Tilstandsrapport

Leilighet

Sørster Esters vei 6 A, 1930 AURSKOG

Befaringsdato: 17.11.2025

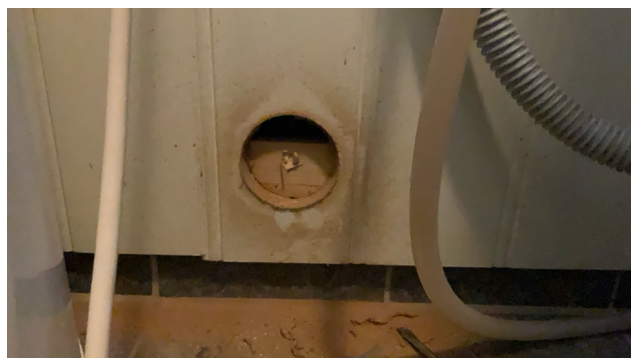
Det ble målt med stikkelektroder i treverk og det ble gjort visuell inspeksjon.

Det ble ved målinger og visuell inspeksjon ikke påvist tegn på fuktskader.
