Enebolig m/u.etg
Dalveien 79
1391 Vollen

Boligens tekniske tilstand:

Dato: 03/04/2024

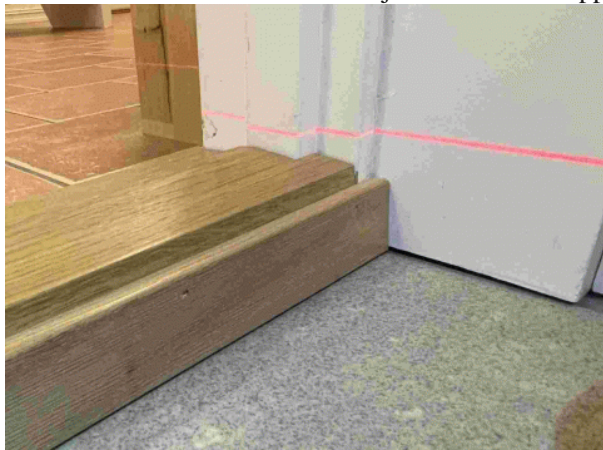
Merknader: - Det er målt fall på gulv på ca. 10 mm. Dersom det er membranoppkant ved dørterskel så er dette utført ihht teknisk forskrift

-Det er fremvist billedokumentasjon av membranoppkant ved dørterskel, samt slukmansjett under klemring i sluk.

TG 2 7.3.3 Membran, tettesjiktet og sluk

Membranen er fra 2022
