# Tilstandsrapport

📍 Atriumveien 6 D, 1406 SKI

# gnr. 137, bnr. 1, fnr. 57

Oppdragsnr.: 22486-1028

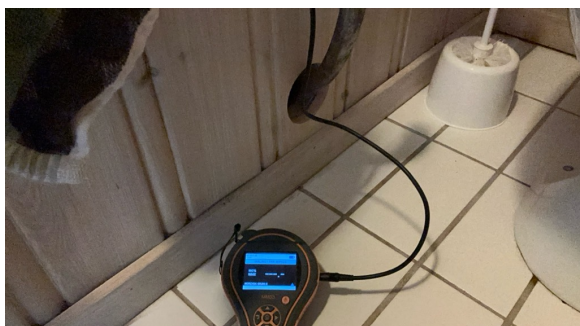
### Tilliggende konstruksjoner våtrom

Hulltaking er foretatt uten å påvise unormale forhold. Hulltaking er foretatt ved/i Fra toalettrom.
