# Tilstandsrapport

Leilighet i 1. etg. i flermannsbolig

Rønninglia 56A , 3153 TOLVSRØD

Oppdragsnr.: 12224-1629

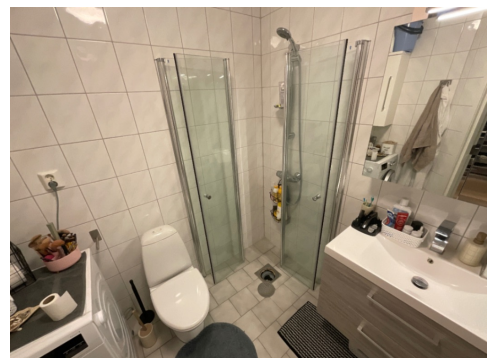
### ETASJE > BAD/VASKEROM

Bad fra byggeår. Innredet med servant, toalett, dusj og opplegg for vaskemaskin og tørketrommel. Det er to sluk i plast. Mekanisk ventilasjon med ventil i vegg. Fliser på gulv og vegger. Malte flater i tak. Aktuell byggeforskrift er tekniske forskrifter i perioden 1997–2010. Det foreligger ingen dokumentasjon.

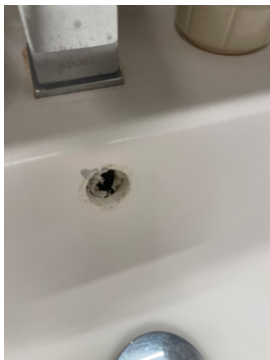
ETASJE > BAD/VASKEROM

Rommet har servant, toalett, dusjkabinett og opplegg for vaskemaskin. Det er montert ny servant i februar 2026. Ellers er innredning fra byggeår.

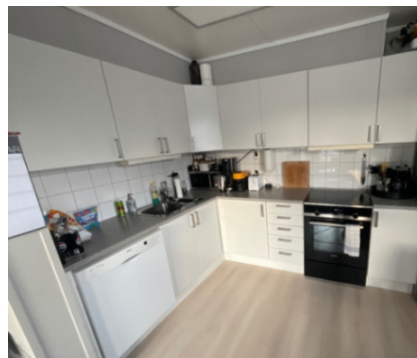
ETASJE > ENTRE/STUE/KJØKKEN

Kjøkkeninnredning med slette fronter, fra byggeår. Det er ventilator over komfyr og opplegg for oppvaskmaskin. Det er laminat på gulv, fra 2022.
