# Tilstandsrapport

Leilighet i 1. etg. i flermannsbolig

Rønninglia 56A , 3153 TOLVSRØD

Rapportdato: 23.02.2026

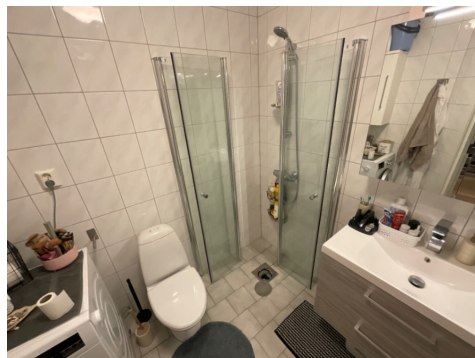
Bad fra byggeår. Innredet med servant, toalett, dusj og opplegg for vaskemaskin og tørketrommel. Det er to sluk i plast. Mekanisk ventilasjon med ventil i vegg. Fliser på gulv og vegger. Malte flater i tak. Aktuell byggeforskrift er tekniske forskrifter i perioden 1997–2010. Det foreligger ingen dokumentasjon.

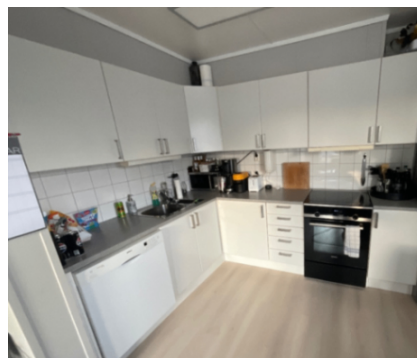
Kjøkkeninnredning med slette fronter, fra byggeår. Det er ventilator over komfyr og opplegg for oppvaskmaskin. Det er laminat på gulv, fra 2022.

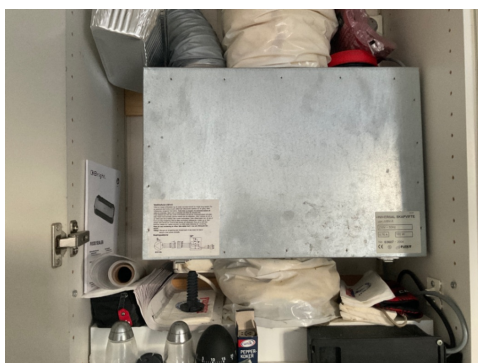
Boligen har mekanisk ventilasjon fra kjøkken og bad. Ellers er det friskluftsventiler i yttervegger.
