Vestsideveien 2457, 6570 SMØLA

**Arkitekttegnet enebolig m/garasje,  
flott sjøutsikt og naust.  
Omfattende renoverert i 2013!**

# Tilstandsrapport

Rapportdato: 04.05.2023

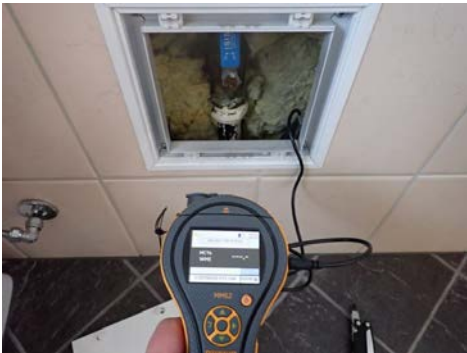
Hulltaking er foretatt og det er ikke unormale forhold i konstruksjonen.
