# Tilstandsrapport

Fritidsbolig

Mautvedtgutua 156, 2740 ROA

Befaringsdato: 06.02.2025

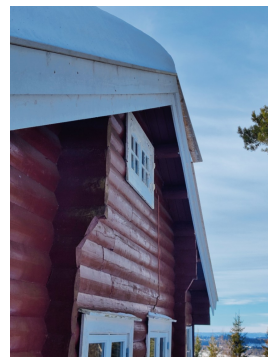
- Det er avvik:

- Tiltak:

Isbord må festes.

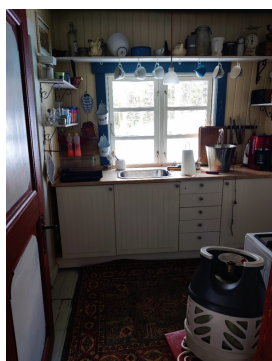
### 1 ETASJE > KJØKKEN

Selv om det ikke var et krav da kjøkkenet ble installert, anbefales det nå generelt å installere komfyrvakt for økt sikkerhet og forebygging av skader.

Tilstandsgrad satt ut fra helhetlig vurdering av rommet og innredning.

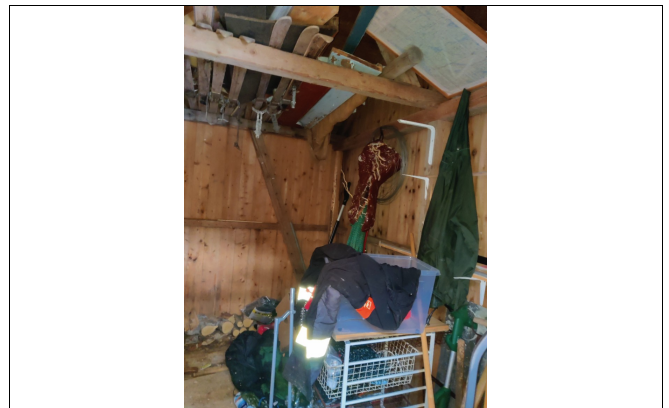
Løs vindskii på uthus.
