# Tilstandsrapport

Enebolig

Høyjordveien 310, 3158 ANDEBU

Befaringsdato: 08.05.2025

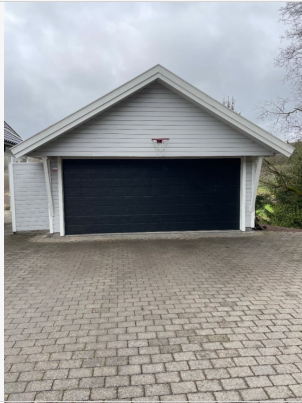
## Garasje

Bygget er ikke tilstandsvurdert ihht Forskrift til avhendingslova og NS3600. Dette er kun en enkel beskrivelse.
