# Tilstandsrapport

📍 Tonsåslinna 612 , 2910 AURDAL

# Gnr. 103, Bnr. 58

Befaringsdato: 07.07.2022

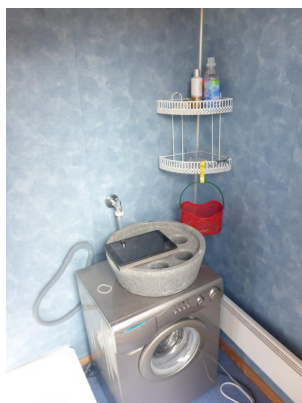
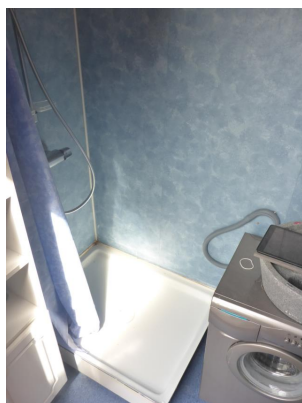
Fuktskade på gulvlister.

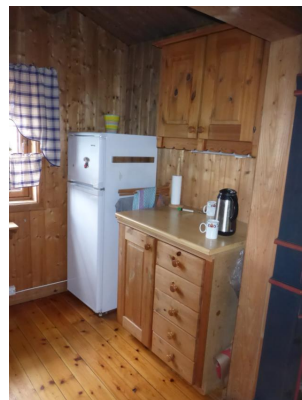
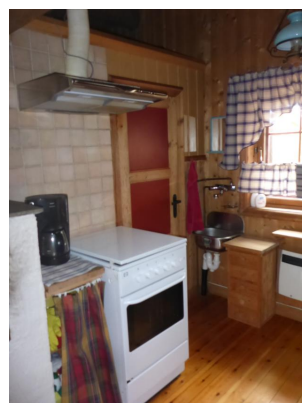
TG 2

Innredning med skufferekke, over- og underskap i spon. Fronter i heltre furu. Laminert benkeplate. Utslagsvask i rustfritt stål.
