Tilstandsrapport

📍 Tonsåslinna 612, 2910 AURDAL

gnr. 103, bnr. 58

Befaringsdato: 16.10.2023

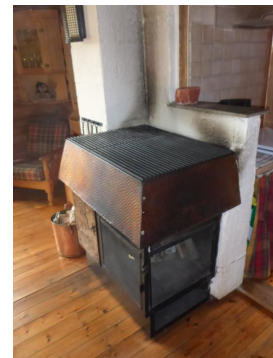
Stue har kombinert peis-/parafinovn tilknyttet elementpipe av lettklinker.

Peis-/parafinovn.

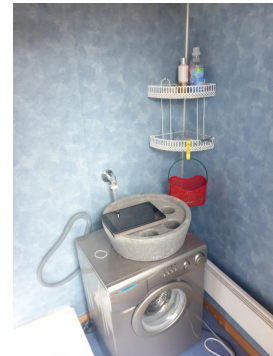
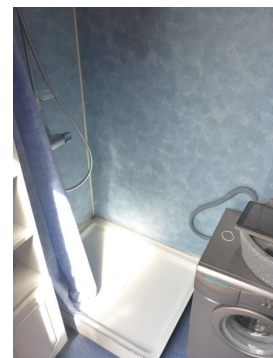
Fuktskade på gulvlister.

- Våtrommet må oppgraderes for å tåle normal bruk etter dagens krav.

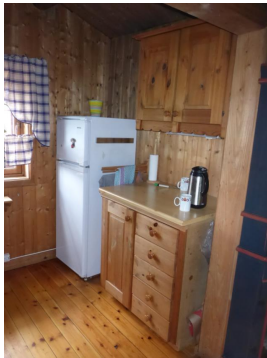
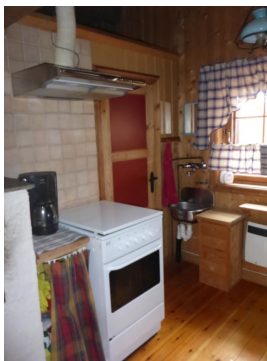
Innredning med skufferekke, over- og underskap i spon. Fronter i heltre furu. Laminert benkeplate. Utslagsvask i rustfritt stål.

- Det er avvik:

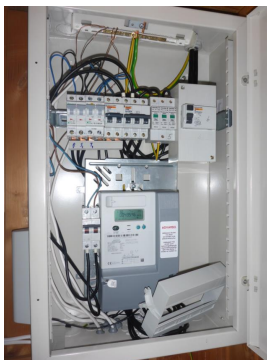
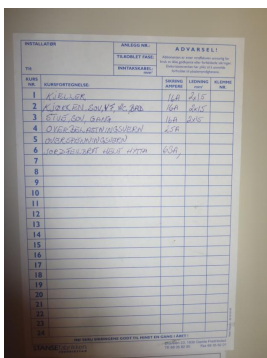
Grunnet registrerte avvik og alder på anlegget, må det utføres en utvidet el-kontroll.

Kostnadsestimat: 10 000 - 50 000
