Hjellevengen 76B, 5211 OS

**Hjelle - Flott halvpart av  
tomannsbolig med fantastisk  
utsikt | Dobbelgarasje m/lading |  
Barnevennlig | Gode solforhold |**

# Tilstandsrapport

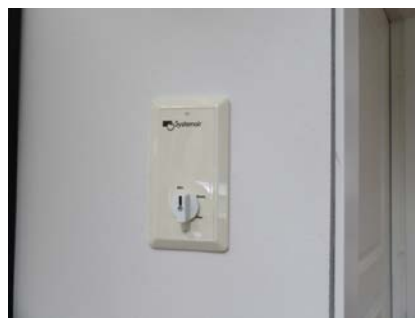
Styringspanel for ventilasjon på vegg i stue.

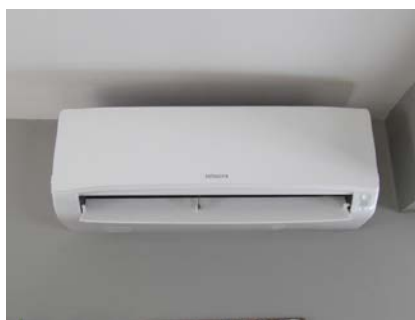
Varmepumpe i stue.

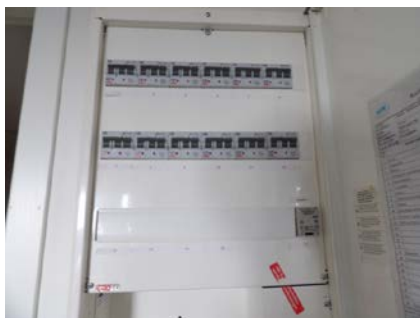
Det ble ikke registrert feil/mangler på el anlegget og registrerte ikke varmgang i noen sikringer på befaringsdagen. På et generelt grunnlag anbefaler det at alle anlegg blir jevnlig kontrollert av autorisert elektriker eller el-takstmann. Takstmannen har ikke formell autorisasjon til å vurdere el anlegg.  
Dette er en forenklet kontroll begrenset til de spørsmål og undersøkelser som forskrift til avhendingslova (tryggere bolighandel) § 2-18 inneholder. Dette kan ikke sammenlignes med en kontroll utført av offentlig myndighet (Det lokale eltilsyn) eller registrert elektrovirksomhet, oen bygningssakkyndig har verken kompetanse eller lov til å foreta en slik kontroll. Tilstandsgraden er vurdert ut fra den forenklede og begrensede kontrollen som forskriften inneholder. El anlegget kan ha feil og mangler som en slik forenklet undersøkelse ikke vil avdekke. Vær derfor oppmerksom på denne risikoen, og søk videre veiledning eller få en fullstendig kontroll utført av registrert elektrovirksomhet.

Sikringsskap i entrè.
