Enebolig  
Brennavegen 3 B  
2040 Kløfta

Utført av:  
Takstmann  
**August Magnus**  
Dato: 02/06/2025

20.05.2025

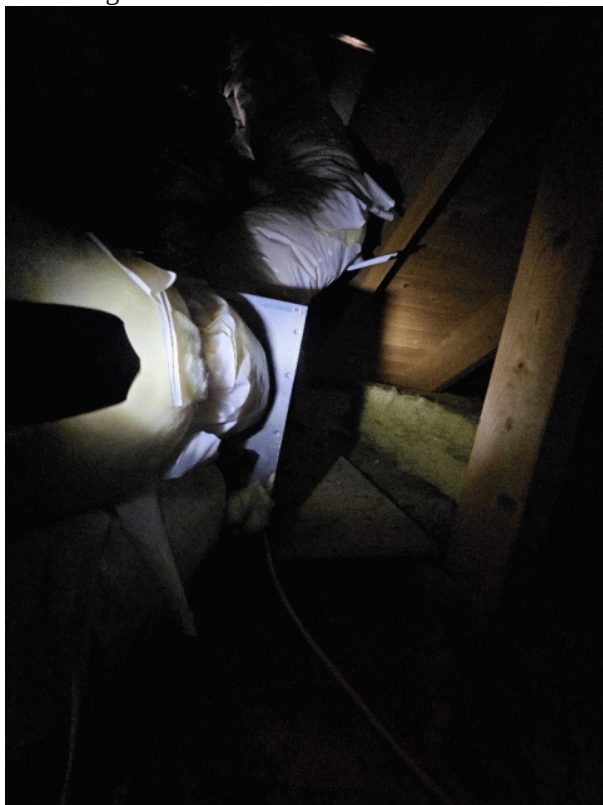
For å sikre godt innemiljø er det viktig med utskifting av luft med ett godt fungerende ventilasjonsanlegg. Det anbefales periodisk ettersyn med rengjøring av kanalsystem og ventilasjonsanlegg.

**Merknader:** Utskifting/vedlikehold: Normal tid før rens av filter og ventilasjonsrør er 1 - 3 år.  
Utskifting/vedlikehold: Avtrekksvifter anbefales skiftet ut etter 15 år.  
Utskifting/vedlikehold: Antatt normal forventet levetid før utskifting av mekanisk anlegg er 15 -20 år
