Tilstandsrapport

Fritidsbolig

SAUDA kommune

gnr. 32, bnr. 498

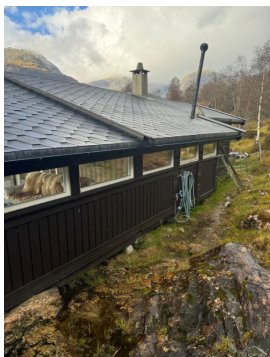
! TG 2 Takkonstruksjon/Loft

Punktet må sees i sammenheng med Taktekking

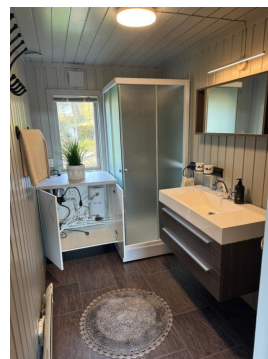
ETASJE > BAD

Eier har bygd om ett soverom til bad med bla. dusjkabinett og baderomservant m.m.

Alt arbeid er utført som egeninnsats.
