Tilstandsrapport

Fritidsbolig

Vikenestrand 29, 1794 SPONVIKA

Befaringsdato: 11.12.2024

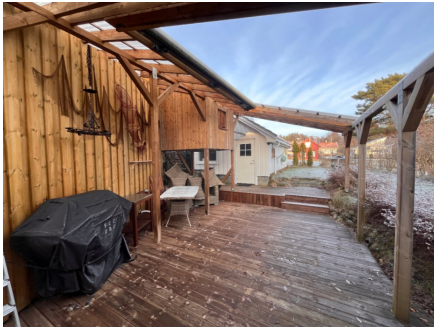
Terrasse på nordside er overbygd med tak som er tekket med plastplater, deler av taket er en terrasse markise med elektrisk drift som er felt inn i takkonstruksjonen.

Overflater har behov for normalt vedlikehold, med renhold og overflatebehandling.

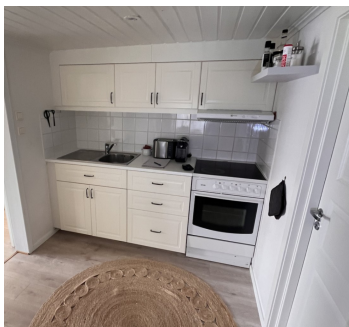
ETASJE > KJØKKEN

TG 1 Avtrekk
