Idyll i strandkanten i Svalerødkilen, Sponvika.

Tilstandsrapport

# gnr. 23, bnr. 157

Rapportdato: 31.01.2025

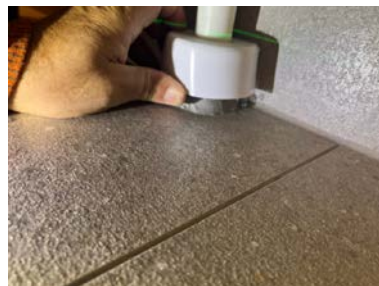
ETASJE > BAD/VASKEROM

Nedsenk i dusjnasje
