# Visning! Idyll i strandkanten i Svalerødkilen, Sponvika.

# Tilstandsrapport

# gnr. 23, bnr. 157

Befaringsdato: 11.12.2024

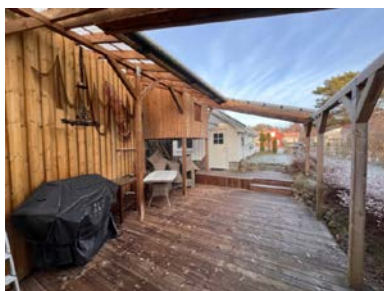
Terrasse på nordside er overbygd med tak som er tekket med plastplater, deler av taket er en terrasse markise med elektrisk drift som er felt inn i takkonstruksjonen.  
Overflater har behov for normalt vedlikehold, med renhold og overflatebehandling.

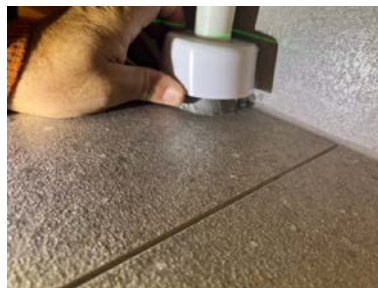
Nedsenk i dusjnasje
