Fjellstuevegen 10B, 2652 SVINGVOLL

**Halvpart av fritidsbolig med alt på en falte - 2 soverom - idyllisk beliggenhet - nær Skeikampen og gode turområder.**

# Tilstandsrapport

## ANDEL AV 2-MANNS FRITIDSBOLIG

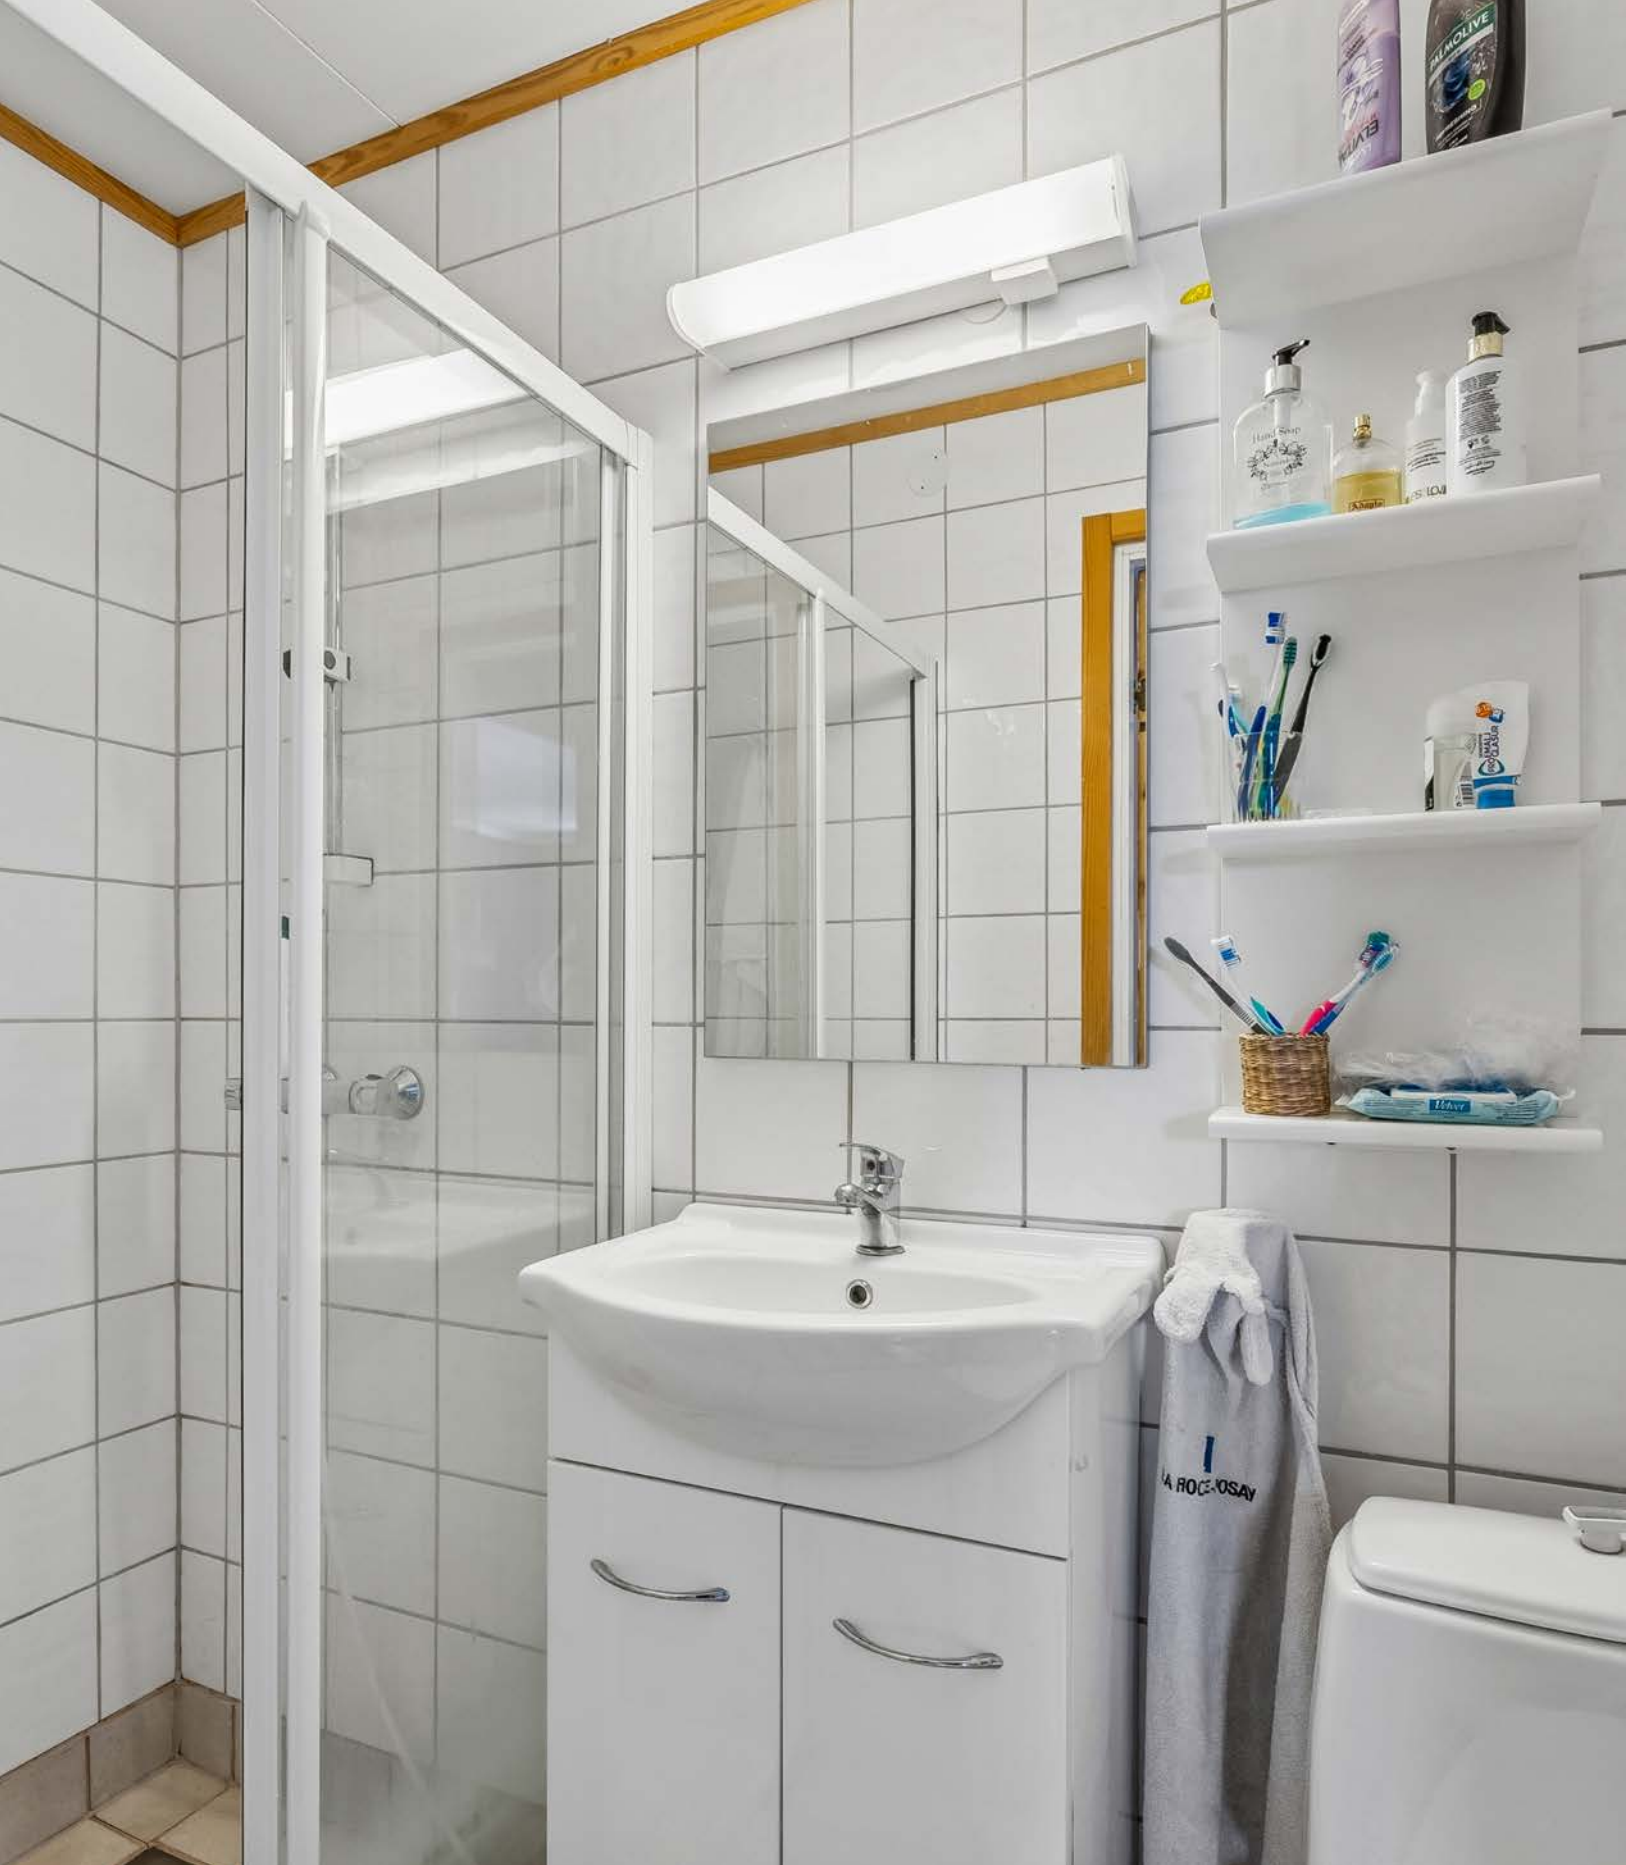
Badet er trolig fra 1990 tallet og har omfattende skader slik at nytt bad må legges til grunn.

Støp gulv på trebjelkelag med fliser hvor konstruksjonen svikter som igjen har medført skader på fuger/fliser.

Skader på fuger på vegg som indikerer fukt bak overflater. Ingen synlig membran.

Det er påvist avvik med fuktskader, råte på badet.

Fuktmåling av vegg ved dør viser forhøyede verdier så det må påregnes skader under overflater.

Badet har omfattende skader, underdimensjonert bakenforliggende konstruksjon så det må påregnes nytt bad.

Bad med lys innredning og dusj.

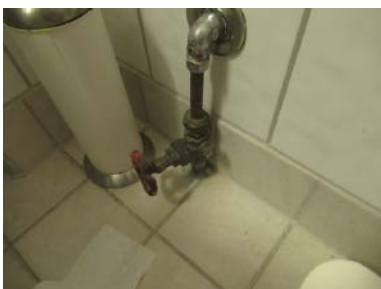
Ut fra det som synes ved stoppekran på badet så er det rør av metall inn.

Rør er under bygningen kasset inn.

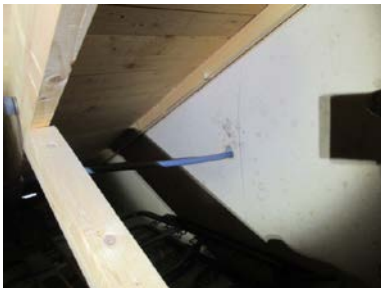
FORHOLD SOM ÅPENBART KAN MEDFØRE FARE FOR HELSE, MILJØ OG SIKKERHET

Det anbefales å tett kabelgjennomføring i vegg mellom enheter og kle med gips/brannisolasjon mellom enheter.

Montere brannvarsling.
