# Tilstandsrapport

Enebolig

Nordgjerdet 1, 7332 LØKKEN VERK

Befaringsdato: 20.10.2025

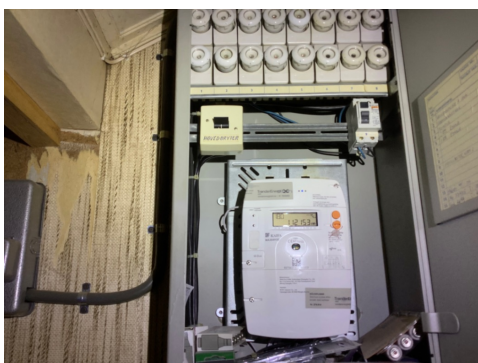
3. Foreta en helhetsvurdering av det elektriske anlegget, dets alder, allmenne tilstand og fare for liv og helse. Bør det elektriske anlegget ha en utvidet el-kontroll?

Nei
