Blåknappvegen 31, 4053 RÆGE

**Stor og meget innholdsrik  
enebolig med flott hage og dobbel  
garasje. 5 sov / 3 stuer.  
Gangavstand til barnehage.**

# Stor og meget innholdsrik enebolig med flott hage og dobbel garasje. 5 sov / 3 stuer.

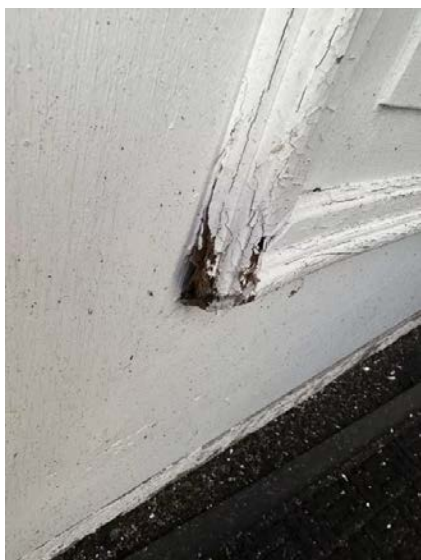
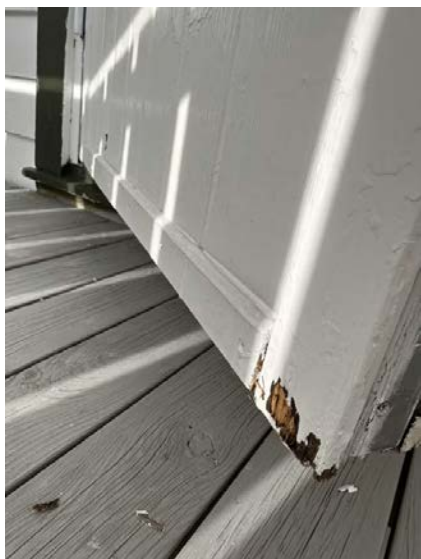
Det registreres punktert glass på fremtidig bad på loft, enkelte vindu / dører tar i karm, rustne dørhengsler, råteskader / værslitte vindus karmen og dører.

Er det påvist værslitte karm, fuktskader eller råteskader?

Anbefaler å bytte vindu som er punktert, justere vindu / dører som tar i karm, overflatebehandle slitte karmen / dører og bytte vindu / dører med råteskader.
