# Tilstandsrapport

Enebolig

Opelandshaugen 16, 5709 VOSS

Befaringsdato: 10.09.2025

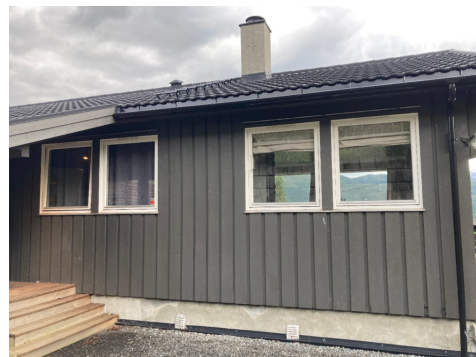
### ! TG 2 Veggkonstruksjon

Veggene har bindingsverkskonstruksjon fra byggeår. Fasade/kledning har stående bordkledning.

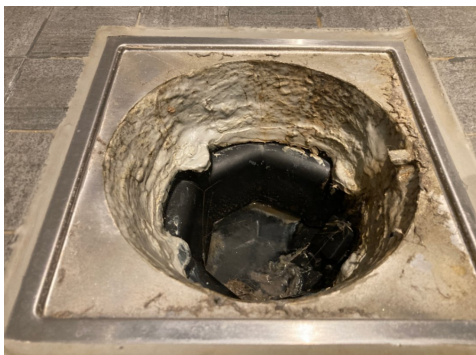
## 1. ETASJE > BAD (4,6 KVM)

### ! TG 2 Sanitærutstyr og innredning

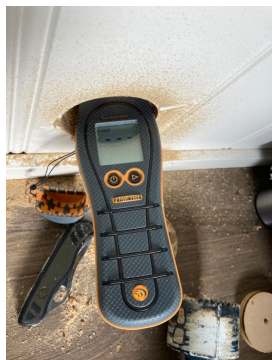
### ! TG 0 Tilliggende konstruksjoner våtrom

Hulltaking er foretatt uten å påvise unormale forhold. Hulltaking er foretatt fra soverom ved servant. Fuktkvotemåling (vekt%) i konstruksjonen ble målt til 0.

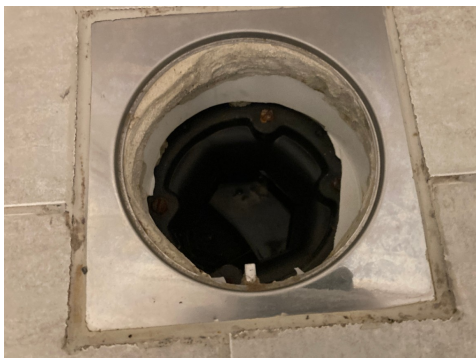
## UNDERETASJE > BAD (4,5 KVM)

### ! TG 1 Sanitærutstyr og innredning
