# Tilstandsrapport

Boligbygg med flere boenheter

Rosenvinges vei 16 , 1523 MOSS

Befaringsdato: 09.03.2026

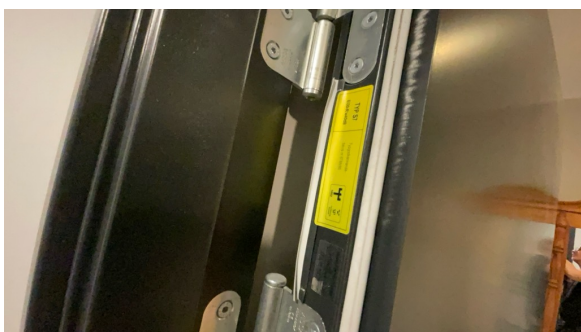
Bygningen har brann- og lydklassifisert entrédør og malt balkongdør i tre.

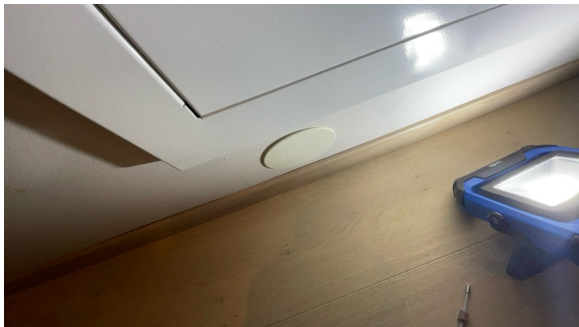
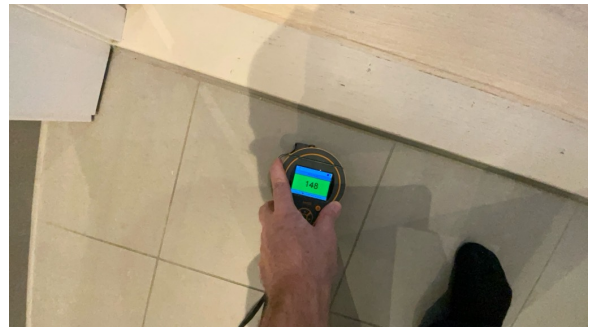
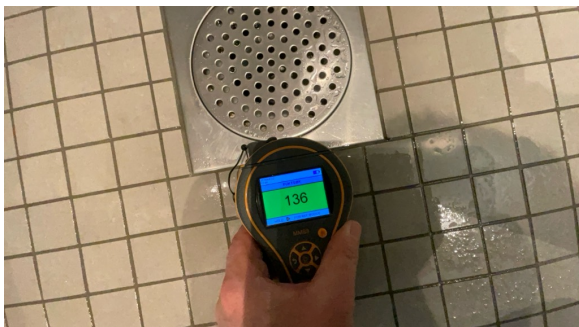
Det er ikke mulig å utføre fuktmålinger i svill da det er benyttet stålprofiler i vegg.

Det er utført søk med fuktindikator type Protimeter MMS 3 som ikke viser høyere verdier i deler av gulv og inn mot sluk en referansenivået for rommet.

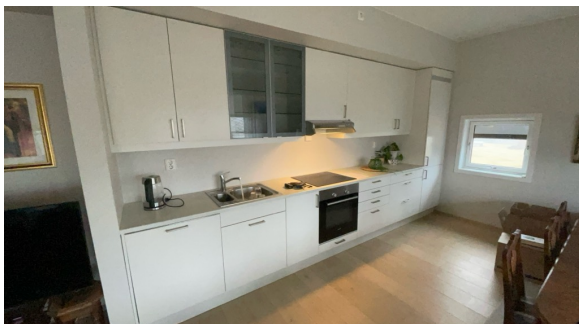
Kjøkkenet har innredning med glatte fronter. Benkeplaten er av laminat. Det er kjøl/fryseskap, oppvaskmaskin, komfyr, platetopp, vannstoppsystem og komfyrvakt.

Det er noe bruksmerker på overflater

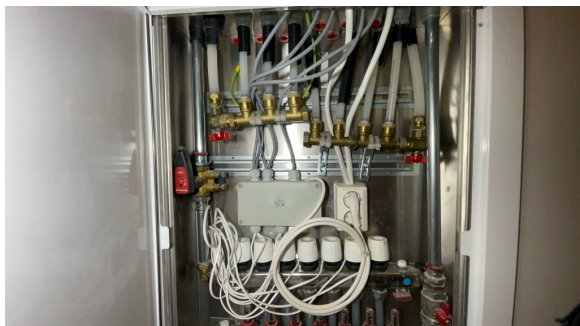
## ! TG 1 Vannledninger

Innvendige vannledninger er av plast (rør i rør). Det er besiktiget i rørskap.

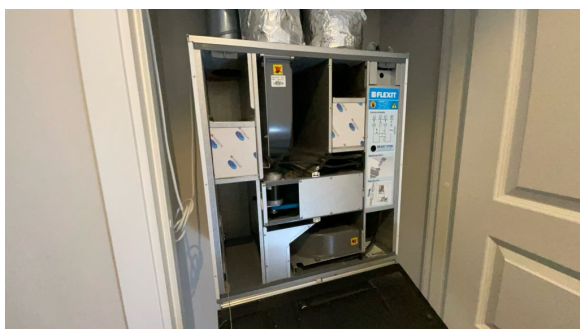
Ulyd på anlegget kan indikere at det vil bli behov for påkostninger, men det er vanskelig å mene noe om når dette blir nødvendig.

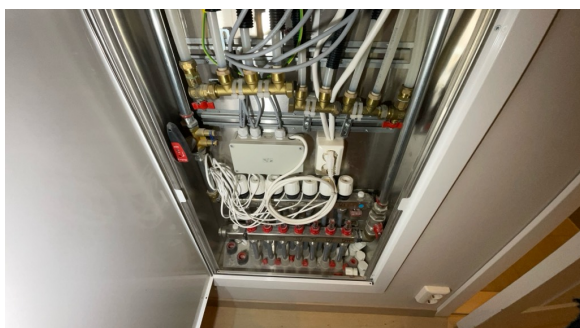
Det er avvik:  
Kurser er ikke merket.

Det bør utarbeides oversikt over de ulike kursene.
