# Tilstandsrapport

Boligbygg med flere boenheter

Carl Sibberns vei 5 B, 1598 MOSS

Befaringsdato: 01.04.2025

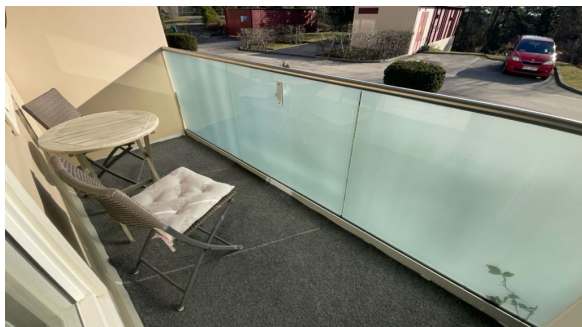
## TG 1 Balkonger, terrasser og rom under balkonger - 2

Terrasse mot øst med løst teppe og rekkverk av glass og metall.
