Tilstandsrapport

Rekkehus

Bjørkvegen 11, 7653 VERDAL

Befaringsdato: 09.03.2025

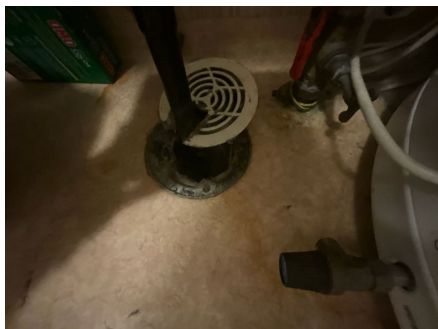
1.ETASJE > VASKEROM

- Sluket må sjekkes og rengjøres jevnlig.
- Overvåk tilstanden jevnlig. For å få tilstandsgrad 0 eller 1 må slukløsningen skiftes ut og sannsynligvis må også membransjiktet skiftes/utbedres. Det er imidlertid vanskelig å si noe om tidspunktet for når dette er nødvendig.

Vaskerommet må påregnes oppgradert i nær fremtid.
