**Trivelig enebolig med garasje i  
underetasjen - Sentral og attraktiv  
beliggenhet med flott utsikt!**

# Tilstandsrapport

Enebolig  
Furulivegen 8, 3650 TINN AUSTBYGD  
TINN kommune  
# gnr. 13, bnr. 73

Befaringsdato: 14.03.2025    Rapportdato: 23.04.2025    Oppdragsnr.: 18697-1153    Referansenummer: TI1196  
Autorisert foretak: Takstmann Annfinn Helleberg    Sertifisert Takstingeniør: Annfinn Helleberg    Vår ref:

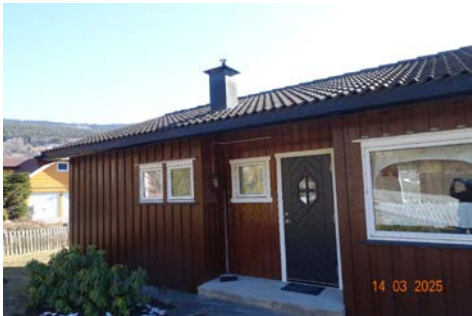
Takrenner og nedløp av nyere årgang av sorte blikk, takfot-beslag montert til takrenne. Det er ingen montert snøfangere på taket, det er montert stige-trinn til pipe. Tak-nedløp montert til dreng slange i grunn for bortledning av vann som ansees som en tilfredsstillende løsning.

TG2 gis pga manglende plattform for feier ved pipe, og manglende sikring av snøfangere. Det er ikke behov for utbedringstiltak for snøfangere i nær fremtid.

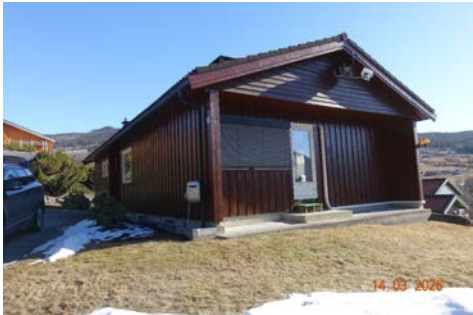
Det er stående bordkledning av tømmermanns-kledning, noen liggende kledning gavel-vegger og under stue vindu. Alle utvendige overflater nyere behandlet.

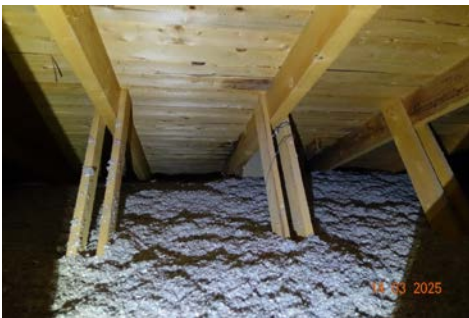
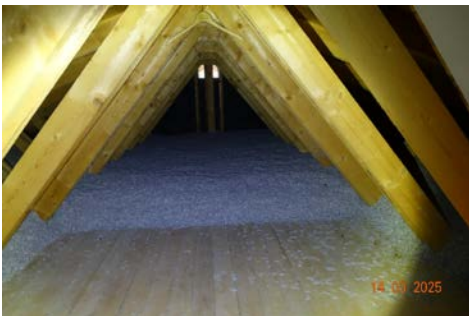
Det er registrert misfarge på tak-tro og takbjelke ved avluftnings kasse inne på loft, årsak antydes til kondensering rundt luftekanaler. Det må forventes noen kondens merker enkle steder på takbord. Misfarget punkt er ikke sjekket da loftet er isolert med sprøytet isolering liggende løst på eks gulv.

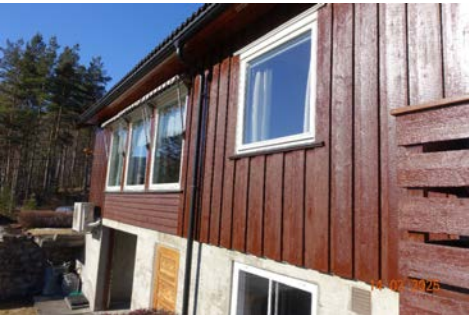
Vinduer av 2-lags-glass. Det er registrert nyere montert vinduer fra år 2014 i hovedetasjen. Andre vinduer anslått fra byggeåret 1972 av type koblet glass vinduer i kjeller.

Det må påregnes utskiftninger av eldre vinduer i kjeller.

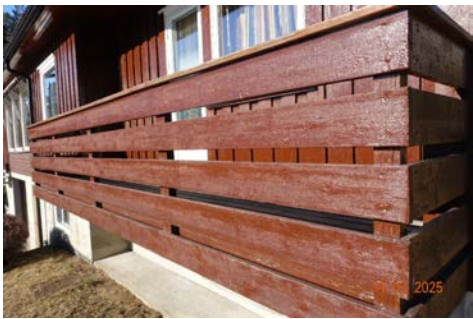
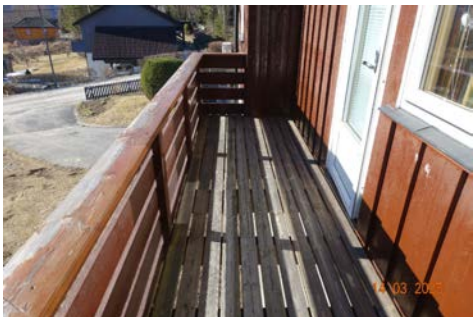
Det er lufte balkong fritthengende ut fra soverom med spile gulv, rekkverk av luggende bord.

- Rekkverket er for lavt i forhold til dagens krav til rekkverkshøyder.
- Det er avvik:

Det er ikke krav om utbedring av rekkverkshøyde opp til dagens forskriftskrav.

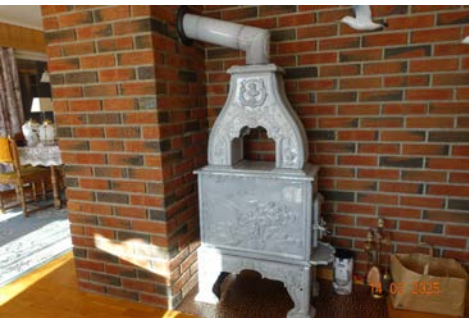
Pipen er registrert av mursteins pipe. Det er montert ny vedfyring i stue med forblendet brannmur og pipe med teglstein. Det foreligger ingen opplysninger om pipen. Tilstanden på pipen må tas i betraktning av at pipen er av noe eldre årgang. Det anbefales kontroll av branntilsynet for sjekk av pipeløp. Utvendig pipe over tak av murstein.

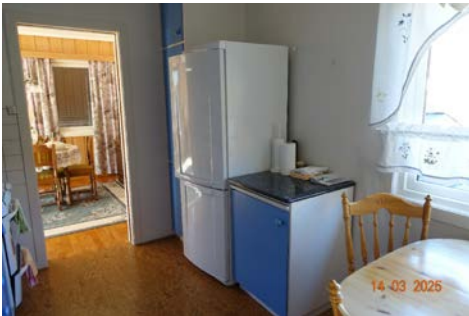
TG2 er satt på kjøkken innredning pga av alder og brukerfunksjon.

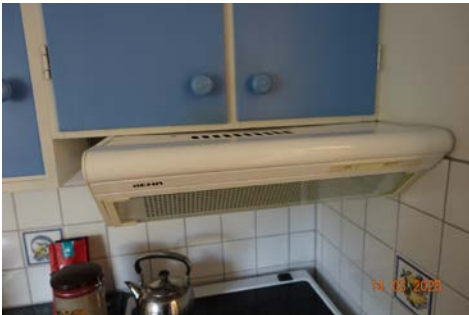
Avtrekk montert med ukjent utgang.

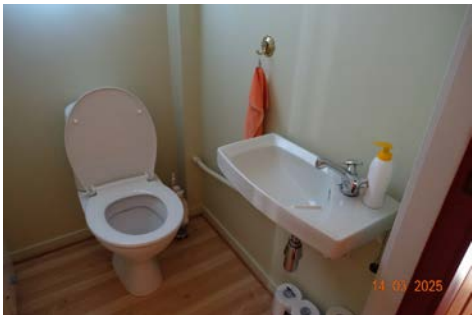
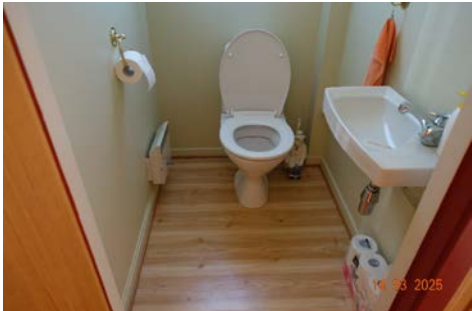
- Toalettrom mangler tilluftsventilering, f.eks. spalte/ventil ved dør.
- Det er avvik:

Det bør etableres tilfredsstillende tilluft til toalettrom, f.eks. luftespalte ved dør e.l. Det må foretas tiltak for å lukke avviket.

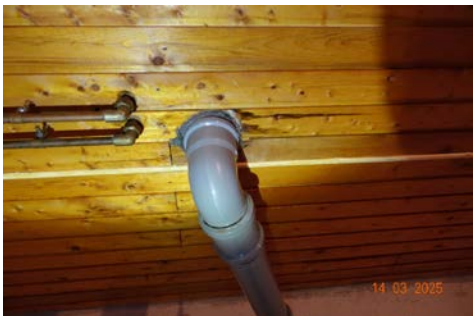
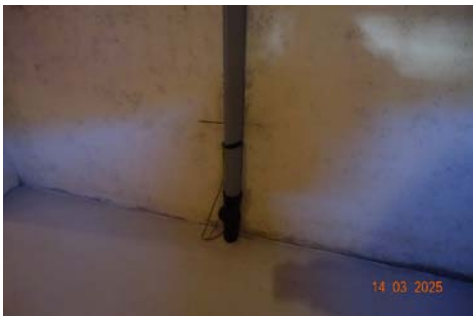
Det er registrert avløpsrør av nyere plast /pvc rør i kjeller, nyere sluk av plass montert i vaskerom.. Det er opplyst nyere avløp montert inn til kjeller med suppleringer inne i kjeller. Det foreligger ingen opplysninger om når rørnettet med utskiftninger er utført på andre deler av rørnettet.

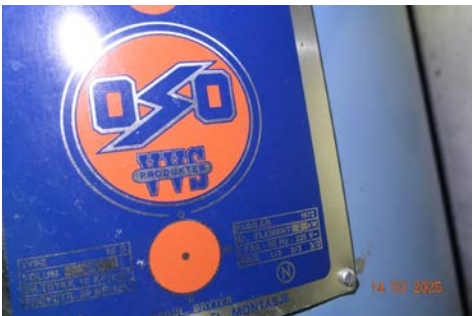
Det er ikke behov for utbedringstiltak siden tanken fungerer i dag, men ut ifra alder kan skader plutselig oppstå på eldre tanker.

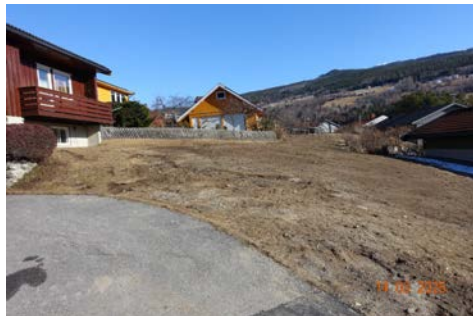
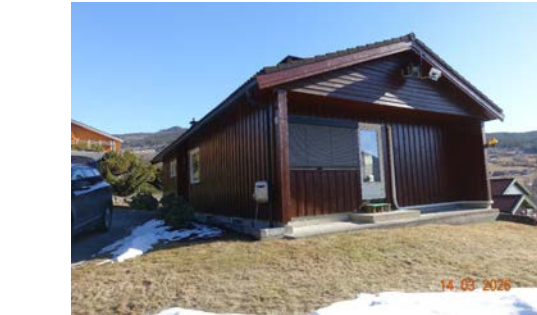
Det er ingen registrert rasfarlig /skredutsatt område i henhold til kommuneplan/NVE kart. Det er skrånet deler av terrenget del av tomten som kan danne noe tilsig av vann inn på tomtearealet, det er ingen opplysninger som tilsier att dette er noen problem. Terrenget ved hoved inngangen noen punkter kan antydes noe flatt, andre steder er terreng med svak helling.

Det bør foretas terreng justeringer for justering av falleretningen
