# Tilstandsrapport

Enebolig

Olaf Ryes gate 11, 3681 NOTODDEN

Befaringsdato: 12.05.2025

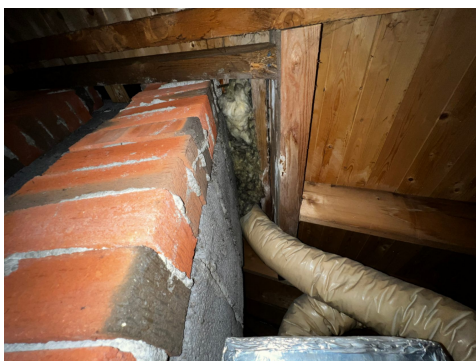
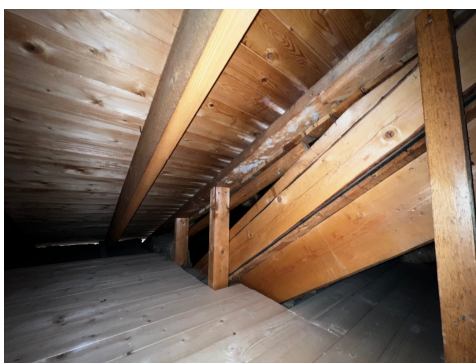
- Det er påvist avvik rundt gjennomføringer i takflaten.
- Det er påvist fuktskjolder/skader i takkonstruksjonen.
- Det er avvik:

Nærmere undersøkelse omkring skjolder på undertak ved gjennomføringer bør utføres, og evt. tiltak.

Vindsperre på knekott må festes og klemmes.

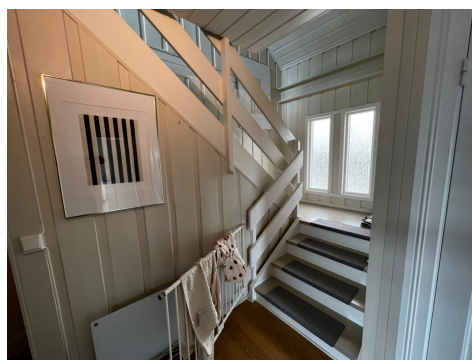
## ! TG 2 Innvendige trapper - tilbygg

Boligen har lakkert tretrapp.

- Åpninger er såpass store at det ut ifra sikkerhetsmessige forhold anbefales å lage mindre åpninger.
- Rekkverket er såpass lavt at det på grunn av sikkerhetsmessige forhold anbefales økning av høyde.

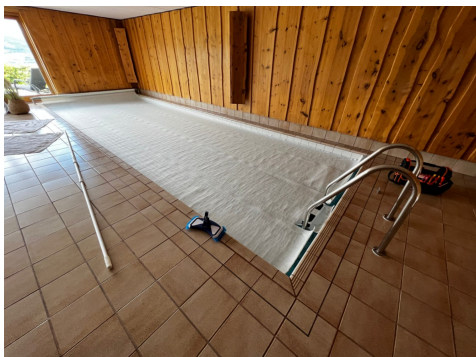
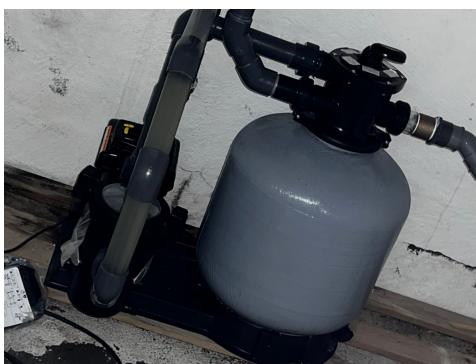
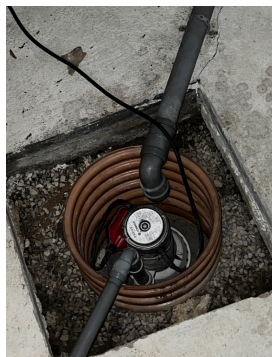
### ! TG IU Tilliggende konstruksjoner våtrom

- TGIU gitt ut ifra manglende mulighet for hulltaking.

Følg med på evt. negativ utvikling tatt alder på basseng og tettesjikt i betraktning.

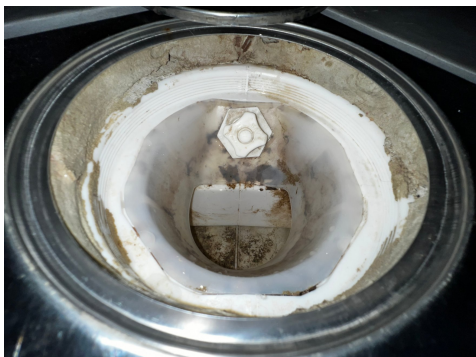
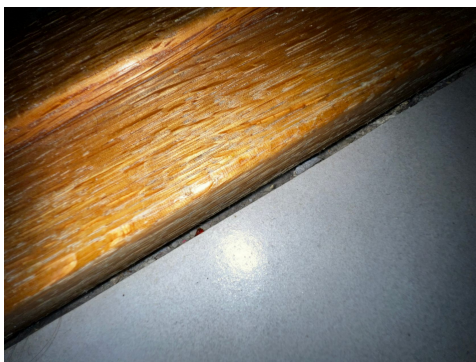
### ! TG 3 Tilliggende konstruksjoner våtrom

Ingen dok. omkring membran eller tettesjikt på bad mot grunn.

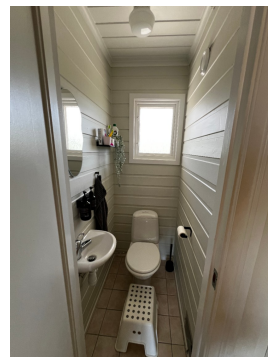
### TG 2 Overflater og konstruksjon

- Det bør etableres tilfredsstillende tilluft til toalettrom, f.eks. luftespalte ved dør e.l.

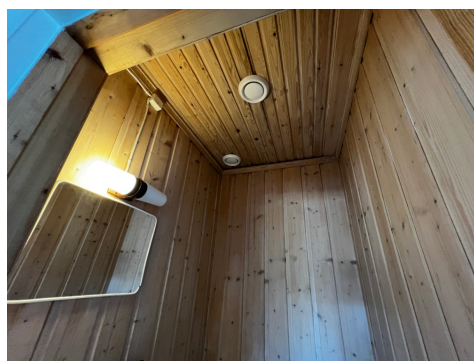
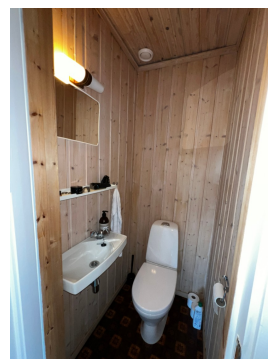
- Det er påvist fuktskjolder i overflatene.

Skjolder etter fukt ved ventil i himling.

- Overflater må utbedres eller skiftes.

Nærmere undersøkelse anbefales omkring ventiler i himling.

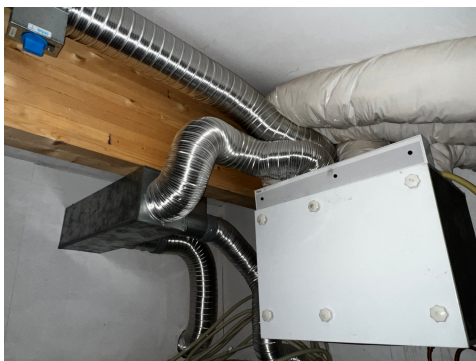
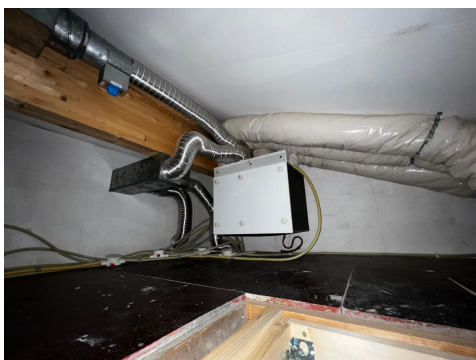
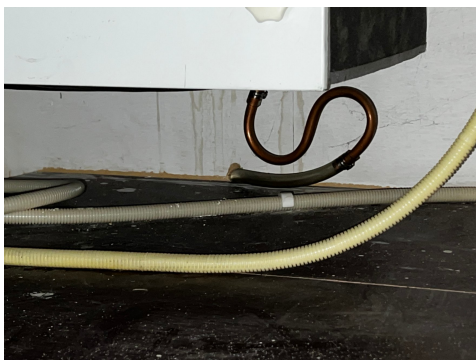
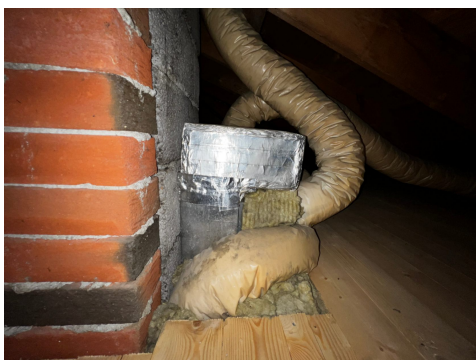
- Det er påvist mangelfull ventilasjon på ett eller flere rom i boligen.
- Det er avvik:
- Det er påvist kondensdannelser rundt kanaler/gjennomføringer.

Noe fukt/renne-merker under anlegg på loft tilbygg registrert.

Manglende ventilering av basseng-rom. Høy luft-fuktighet spesielt ved bruk.

- Ventilasjonsløsningen må utbedres.
- Ventilasjonskanalene må isoleres.

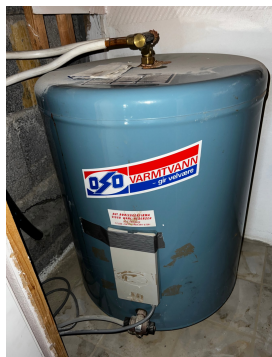
- Det er ikke påvist tilfredsstillende avrenning eller annen kompensere løsning fra varmtvannstank.
- Det er ikke påvist tilfredsstillende el-tilkobling av varmtvannstank iht. gjeldende forskrift.
- Det er påvist at varmtvannstank er over 20 år
- Det er avvik:

Rust på topp av koblingspunkt på vvb.

- Det er ikke behov for utbedringstiltak siden tanken fungerer i dag, men ut ifra alder kan skader plutselig oppstå på eldre tanker.
- Det bør etableres tilfredsstillende el-tilkobling etter gjeldende forskrift.

Anbefaler å skifte ut tanken pga alder/ slitasje / energiforbruk.

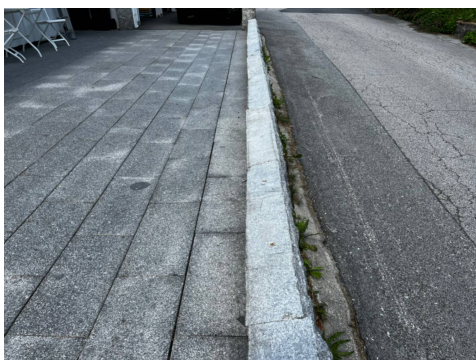
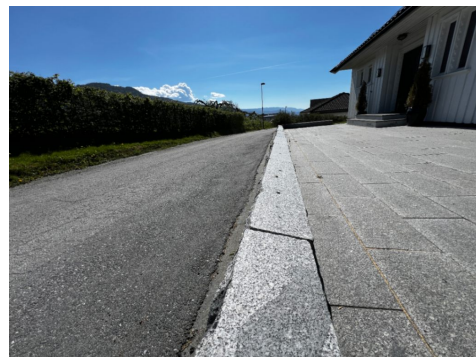
- Det er påvist mindre sprekker og/eller skjevheter i muren.
- Det er påvist større sprekker og/eller skjevheter i muren.

- Påviste skader må utbedres.

Oppretting av mur og grunn for mur må forbedres.

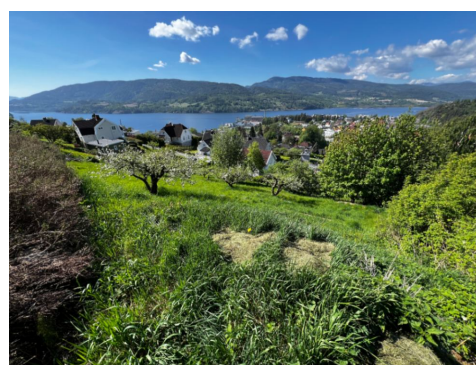
- Det er avvik:

Sikring av skråning bør utføres med tanke på fall fare pga. dens hellings grad.
