Olaf Ryes gate 11, 3681 NOTODDEN

**Særdeles innholdsrik og  
innbydende eiendom på Toppen i  
solrike omgivelser med fantastisk  
utsikt mot Heddalsvannet**

| Tilstandsrapport ..... | 69 |

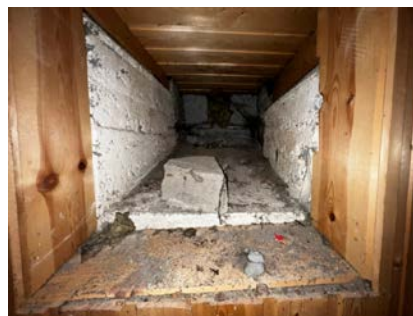
- Det er påvist avvik rundt gjennomføringer i takflaten.
- Det er påvist fuktskjolder/skader i takkonstruksjonen.
- Det er avvik:

- Det må gjøres nærmere undersøkelser.
- Tiltak:

Nærmere undersøkelse omkring skjolder på undertak ved gjennomføringer bør utføres, og evt. tiltak. Vindsperre på knekott må festes og klemmes.

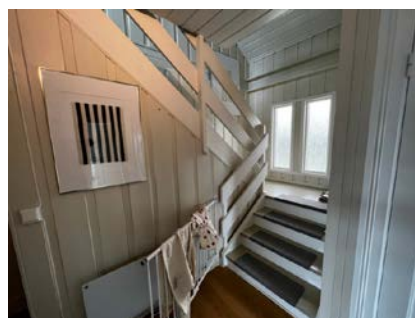
## TG 2 Innvendige trapper - tilbygg

Boligen har lakkert tretrapp.

- Åpninger er såpass store at det ut ifra sikkerhetsmessige forhold anbefales å lage mindre åpninger.
- Rekkverket er såpass lavt at det på grunn av sikkerhetsmessige forhold anbefales økning av høyde.

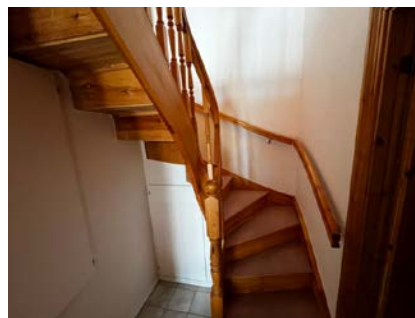
## TG 3 Innvendige trapper - kjeller

Tretrapp til kjeller fra 1 et.

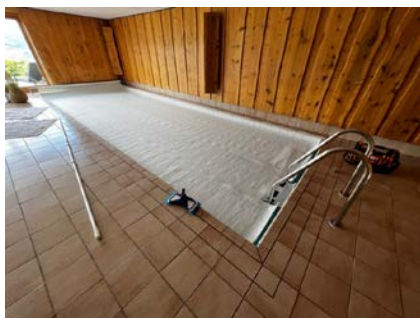
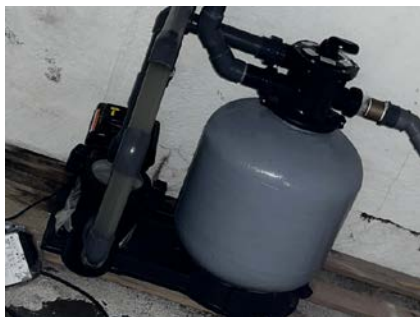
## SOKKELETASJE/KJELLER > SVØMMEBASSENG

- TGIU gitt ut ifra manglende mulighet for hulltaking.

Følg med på evt. negativ utvikling tatt alder på basseng og tettesjikt i betraktning.

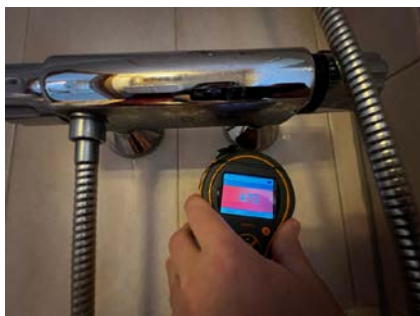
SOKKELETASJE/KJELLER > VASKEROM/TEKNISK ROM

Tatt alle avvik registrert på våtrommet i betraktning, samt alder. Bør våtrommet renoveres for å tilfredsstille dagens krav. anbefaler oppgradering/rehabilitering av våtrommet i nær fremtid tatt alder og registrerte forhold i betraktning.

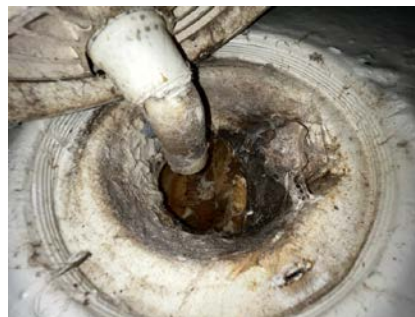
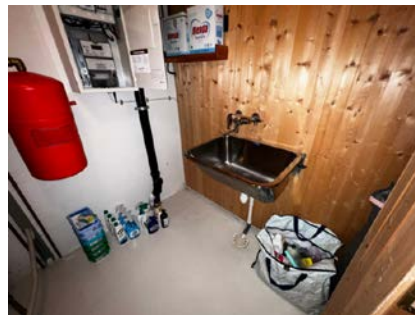
SOKKELETASJE/KJELLER > VASKEROM/TEKNISK ROM

Hulltaking er foretatt uten å påvise unormale forhold. Hulltaking er foretatt i Kjeller gang ved trapp. Fuktvotemåling (vekt%) i konstruksjonen ble målt til 6,1%.  
Overflate søk indikerer 545 ved sluk.

- Det er i hulltakingen påvist feil utførelse av konstruksjonen. Ingen skade konstatert.
- Ved andre fuktundersøkelser enn hulltaking, er det påvist indikasjoner på fuktskader.

Fukt i dekket indikert, men ingen fuktskade på treverk pr.dd.  
Ingen tettesjikt på vegger eller membran registrert.

Følg meg på fukt nivå og evt. utvikling. Fungerer med avviket pr.dd.  
Fare for fuktskade på treverk i kontakt med dekket.  
Estimat basert på registrerte forhold.

- Det er ikke behov for utbedringstiltak, men bør jevnlig observeres for å registrere utvikling.
- Det må foretas tiltak for å lukke avviket.

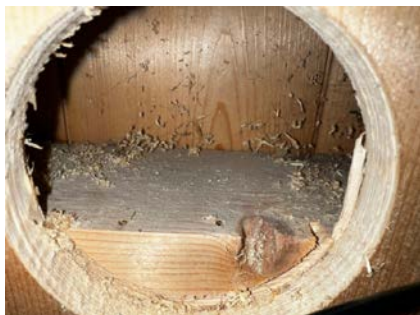
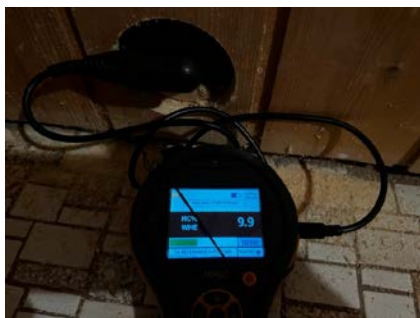
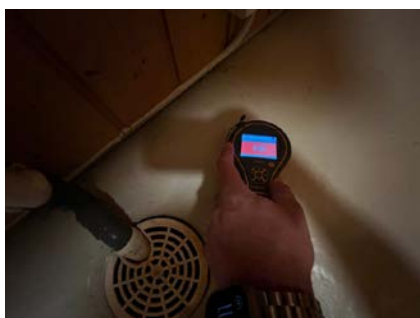
SOKKELETASJE/KJELLER > BAD/DUSJROM

Ikke dusjvegg for å begrense fuktbelastning mot dør som er montert inne i våtsone.

Fukt indikert i gulv/dekket.

Tatt alle avvik registrert på våtrommet i betraktning, samt alder. Bør våtrommet renoveres for å tilfredsstille dagens krav.

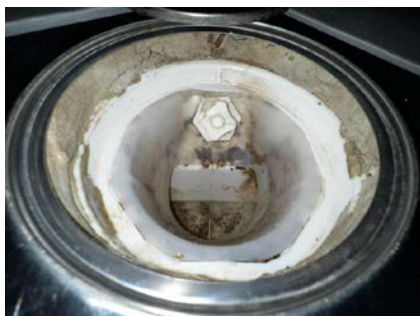
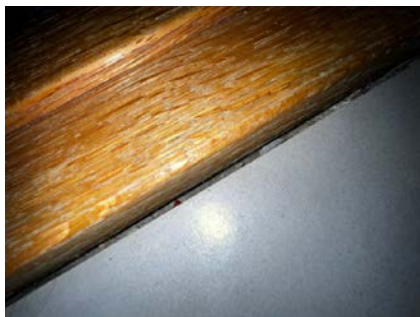
## SOKKELETASJE/KJELLER > BAD/DUSJROM

Hulltaking er ikke foretatt da det ikke er fysisk mulig pga tilliggende konstruksjoner. Murkonstruksjoner i tilstøtende rom og badstue vegg-i-vegg. Fuktsøk foretatt i dusj-sone på overflater.

- Det er pga bygningsmessige hindringer ikke fysisk mulig å foreta hulltaking i vegg bak våtsone
- Ved andre fuktundersøkelser enn hulltaking, er det påvist indikasjoner på fuktskader.

Fuktsøk foretatt i dusj-sone på overflater og det er indikert noe høye verdier.

Fukt fra grunn påvist.

Ingen dok. omkring membran eller tettesjikt på bad mot grunn.

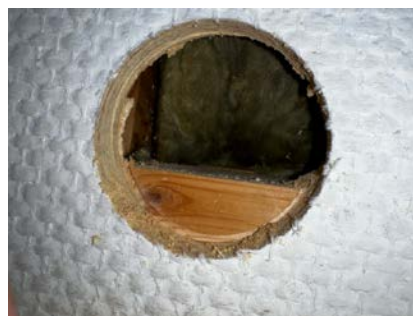
## LOFT ETASJE. > BAD

Fuktskader rundt ventil i himling over wc.

bakgrunn i alder og manglende tetthet i våtsonen på rommet. Det er

ikke behov for å gjennomføre en detaljert tilstandsanalyse, etter standardens krav.

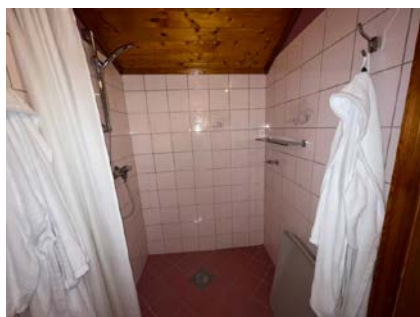
## 1. ETASJE > BAD

Hulltaking er foretatt uten å påvise unormale forhold. Hulltaking er foretatt i skap på soverom mot bad. Fuktkvotemåling (vekt%) i konstruksjonen ble målt til under 6%.

Tatt alle avvik registret på våtrommet i betraktning, samt alder. Bør våtrommet renoveres for å tilfredsstille dagens krav.

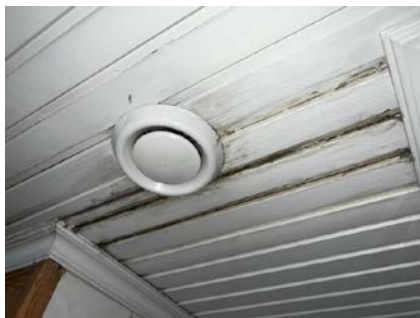
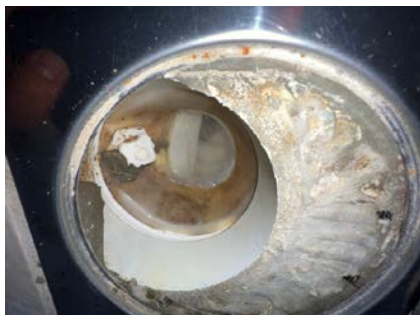
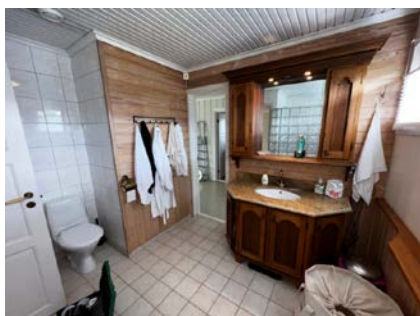
LOFT ETASJE. > BAD

Hulltaking er foretatt uten å påvise unormale forhold. Hulltaking er foretatt i gang. Fuktkvotemåling (vekt%) i konstruksjonen ble målt til under 7%.

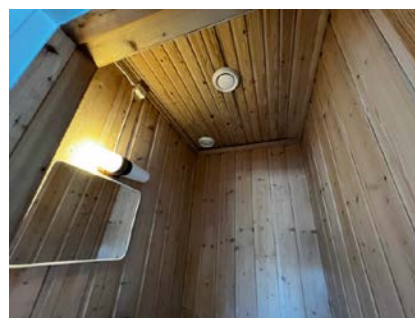
- Det er påvist fuktskjolder i overflatene.

Skjolder etter fukt ved ventil i himling.

- Overflater må utbedres eller skiftes.

Nærmere undersøkelse anbefales omkring ventiler i himling.

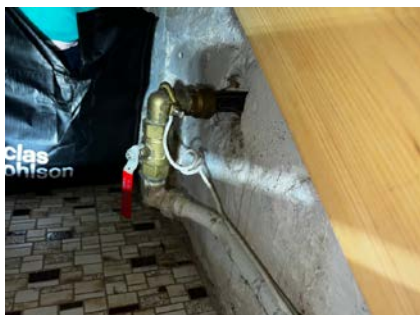
### TG 2 Avløpsrør

Det er avløpsrør av plast fra byggeår og tilbygget år.

- Det er ikke behov for utbedringstiltak siden anlegget fungerer i dag, men ut ifra alder kan skader plutselig oppstå på eldre anlegg.
- I forbindelse med oppgradering av våtrom vil det være naturlig med utskiftning av rør.

Vakumventil på loft bør byttes som følge av alder.

Lufting av kloakk over tak bør etableres.

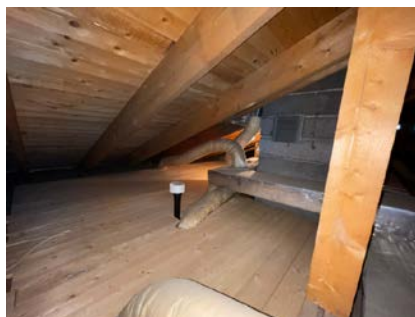
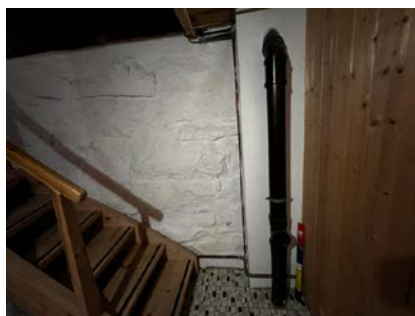
### TG 2 Ventilasjon

Boligen har mekanisk ventilasjon fra byggeår. Ventilering i boligen er bestående av avtrekksventiler samt luftespalter i vinduer. Ventilasjonssystemet som har varmegjenvinningsfunksjon er ikke vært benyttet annet enn på sirkulerings-modus pga. strømforsyning (ukjent tilstand på varmefunksjon). Anleggets kanaler er renset av "TT-Teknikk AS" våren 2021. Faktura foreligger.

- Det er påvist mangelfull ventilasjon på ett eller flere rom i boligen.
- Det er avvik:
- Det er påvist kondensdannelser rundt kanaler/gjennomføringer.

Noe fukt/renne-merker under anlegg på loft tilbygg registrert.

Manglende ventilering av basseng-rom. Høy luft-fuktighet spesielt ved bruk.

- Ventilasjonsløsningen må utbedres.
- Ventilasjonskanalene må isoleres.
