# Tilstandsrapport

Enebolig

Mosløyfa 19, 2072 DAL

Befaringsdato: 04.03.2026

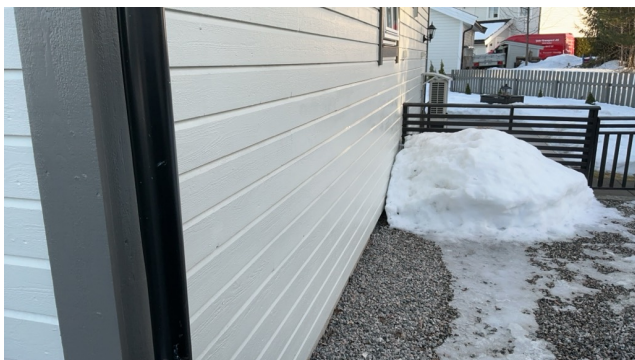
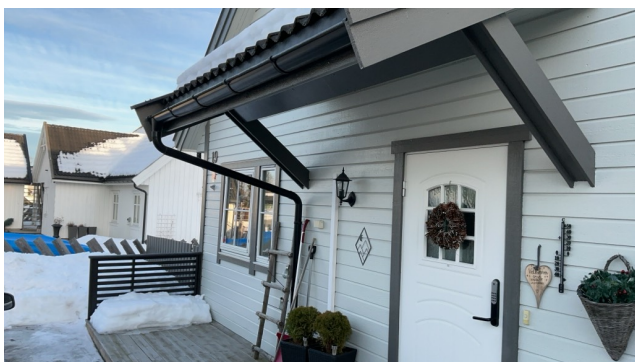
## TG 1 Veggkonstruksjon

Yttervegg i isolert bindingsverk som var normal byggeskikk på oppføringstidspunktet. Liggende utvendig trekledning.

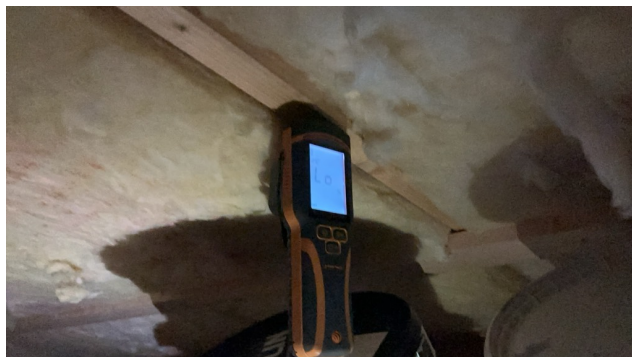
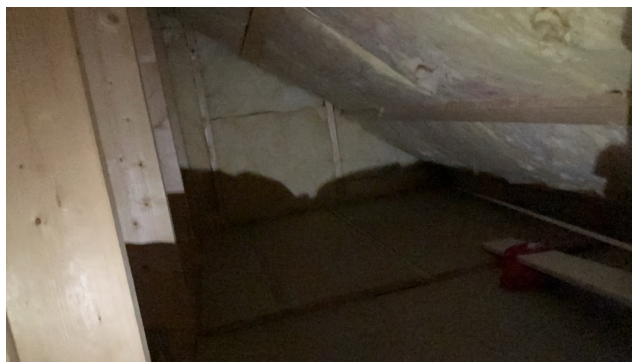
## TG 1 Takkonstruksjon/Loft

Mønet skråtak i trekonstruksjoner. Begrenset inspisert på grunn av tilgjengelighet. Tilgjengelige deler av takkonstruksjonene er inspisert fra luke. Ved enkle fuktmålinger registrerte jeg ikke verdier for skadelig fukt.

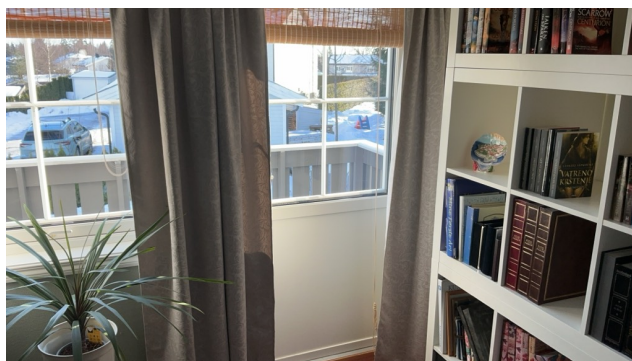
## TG 1 Vinduer

Trevinduer med 2-lags energiglass. Besiktiget fra bakkenivå og innvendige rom. Det ble ikke observert eller opplyst om punkterte isolerglass. Pga. temperatur og lysforhold kan dette være vanskelig å oppdage. Alder på vinduer tilsier at punktering kan forekomme selv om det ikke ble avdekket ved befaringen.

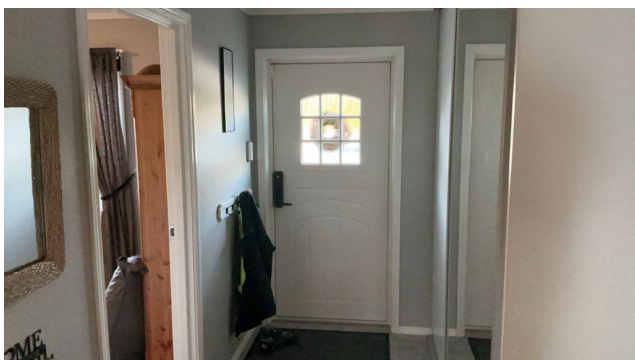
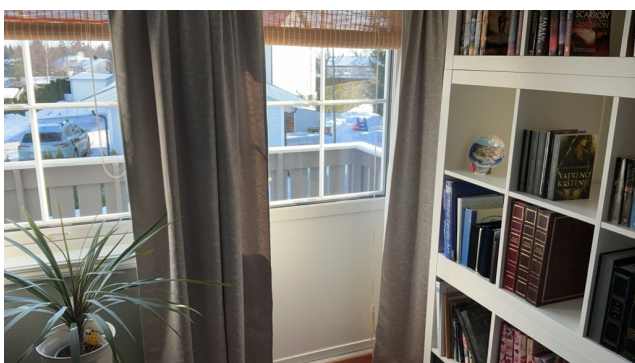
## TG 1 Dører

Ytterdører og terrassedører er malte tredører med 2-lags isolerglassfelt. Dørene vurderes å ha normal bruksslitasje i henhold til alder og bruk. Det er ikke registrert vesentlige skader.

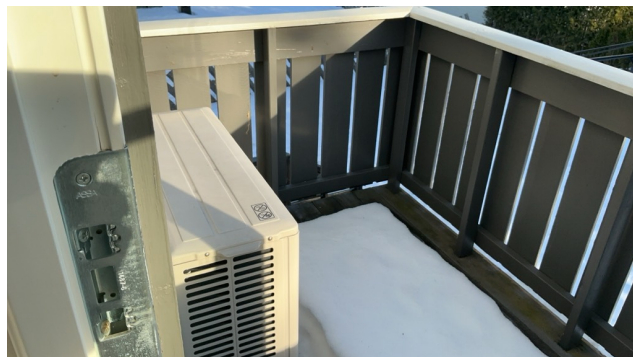
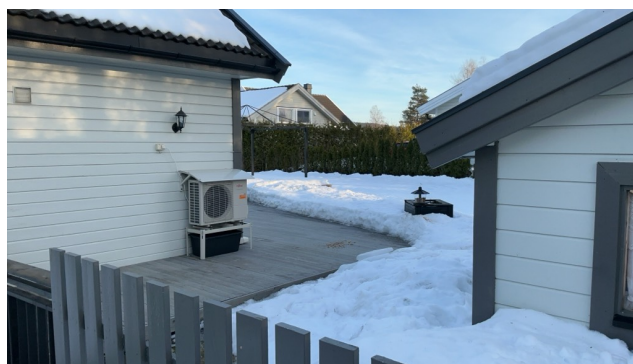
## TG 1 Balkonger, terrasser og rom under balkonger

Balkong: Utført i trekonstruksjoner.  
Terasse/platting: Utført i trekonstruksjoner.  
Terrasser/balkonger som står under åpen himmel vil alltid ha vedlikeholdsbehov, dette må påregnes.

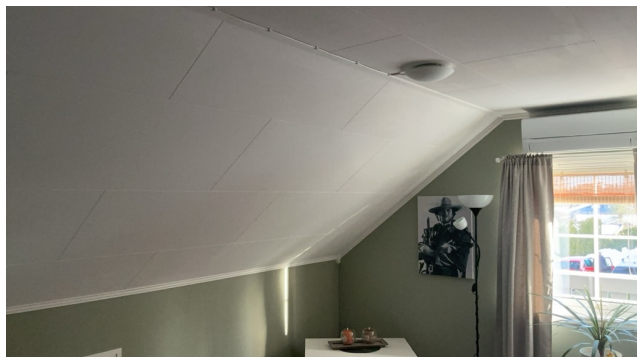
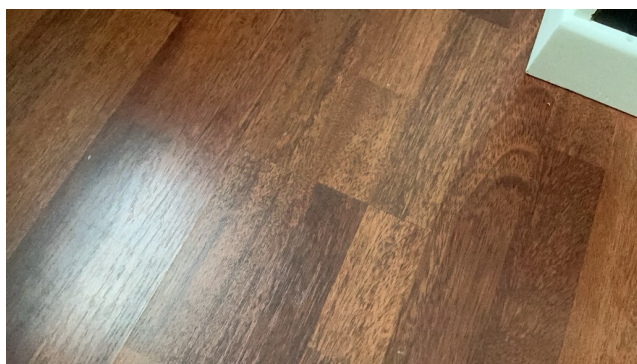
## ! TG 1 Etasjeskille/gulv mot grunn

Bygningen har støpt gulv på grunnen. Etasjeskille er utført i trekonstruksjoner. Skjevheter og høydeforskjeller i etasjeskillere er kontrollert med krysslaser. Det er ikke funnet nevneverdige avvik, kun mindre høydeforskjeller på ca. 5-15mm. er registrert ved stikkprøvekontroll. Lokale større avvik kan likevel påregnes. Dette er ikke unormalt i denne type boliger.

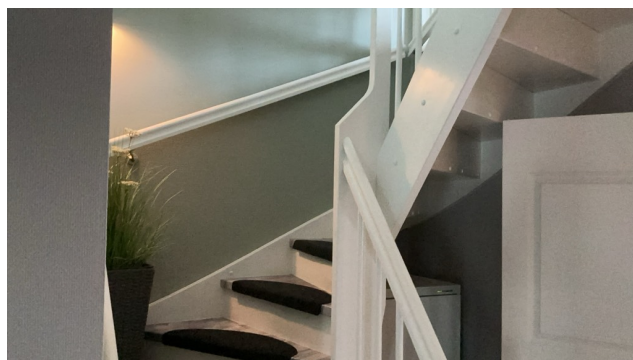
## ! TG 1 Innvendige trapper

Innvendige trapper mellom etasjer er utført i trekonstruksjoner.

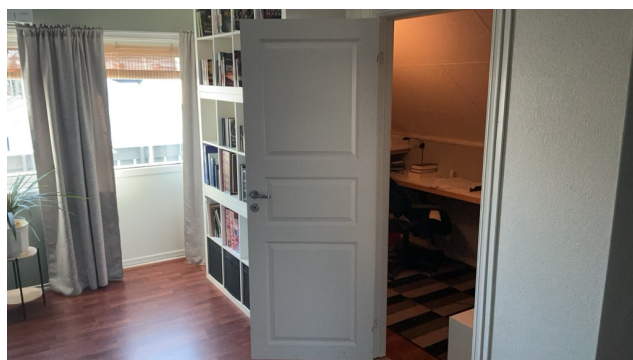
## ! TG 1 Innvendige dører

Malte profilerte innvendige dører. Justeringer må kunne påregnes på tredører, da de kan bevege seg gjennom ulike årstider. Enkelte sår og merker må påregnes som normal bruksslitasje.

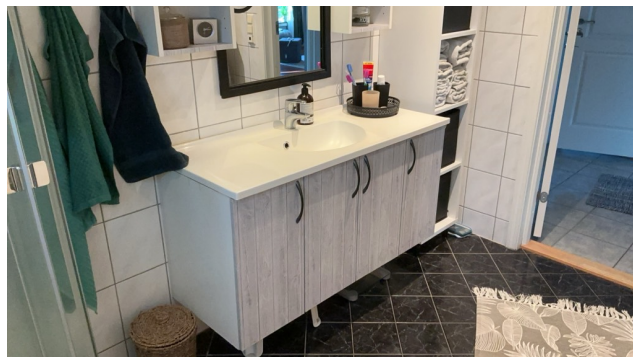
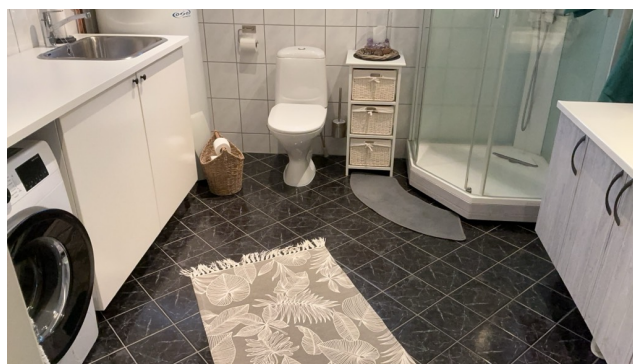
Baderomsinnredning med profilerte fronter, heldekkende servant med ett-greps blandebatteri. Speil over med tilhørende belysing.  
Baderomsinnredning med glatte fronter, benkeplate i laminat med nedfelt kum og ett-greps blandebatteri. Tilhørende overskap.  
Opplegg/plass til vaskemaskin.  
Gulvmontert toalett. Dusjkabinett. Varmtvannsbereder.  
Avløprør vask fra 2025. Opplyst av eier.

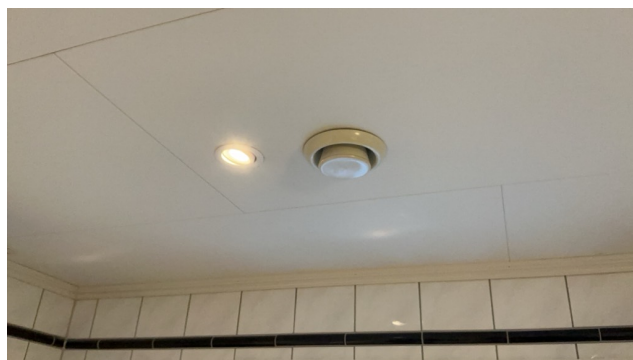
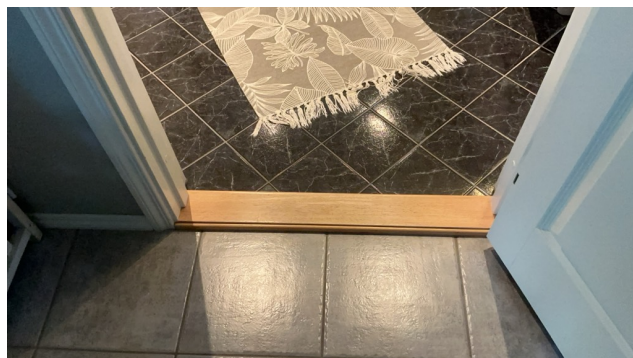
### ⌚ TG 1 Ventilasjon

Mekanisk avtrekk, ventil i himling. Tilluft i dør.

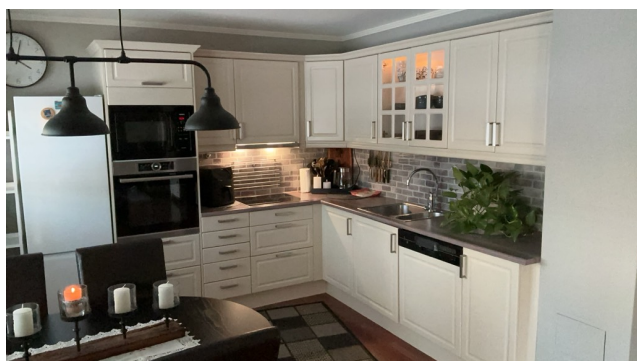
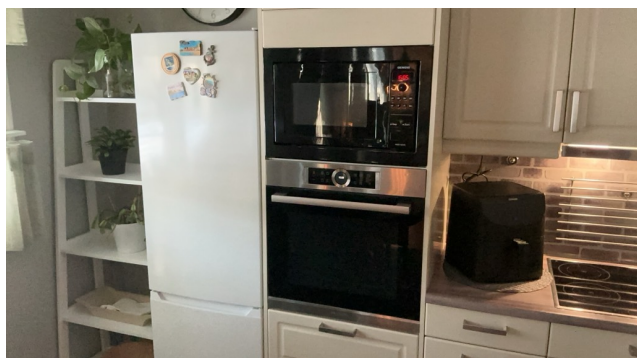
Kjøkkeninnredning med profilerte fronter. Noen overskap med glassdører. Benkeplate i laminat med nedfelt oppvaskum i rustfritt stål med ett-greps blandebatteri. Kitchenboard mellom benk og overskap. Integrert koketopp, stekeovn, microbølgeovn og oppvaskmaskin. Avsatt plass til kjøp/frys.

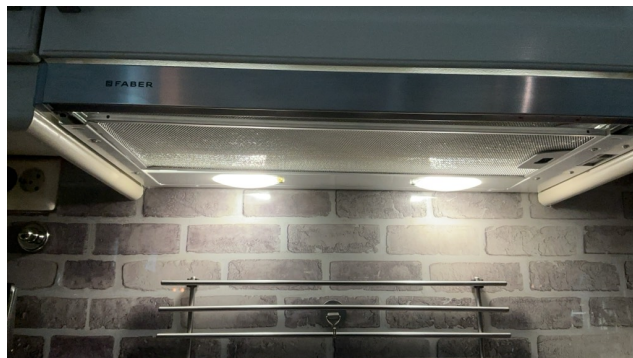
## ! TG 1 Avtrekk

Kjøkkenventilator med avtrekk ut er montert over kokesone. Ny 2022. Opplyst av eier.
