Vågshaugen 69, 5209 OS

**Fin og innholdsrik enebolig med
godkjent utleiedel!**

- Enebolig med sokkelleilighet
- Vågshaugen 69, 5209 OS
- BJØRNAFJORDEN kommune
- # gnr. 48, bnr. 245

Befaringsdato: 05.09.2024 Rapportdato: 18.09.2024 Oppdragsnr.: 18858-1621 Referansenummer: XY9201

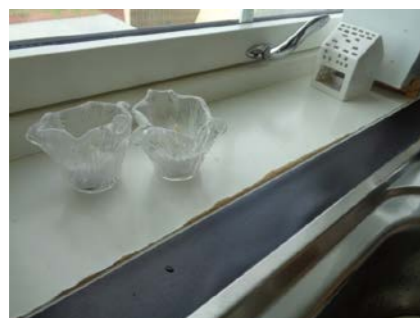
Dårlige overgang mellom benkeplater og foringer til vindu på kjøkken.

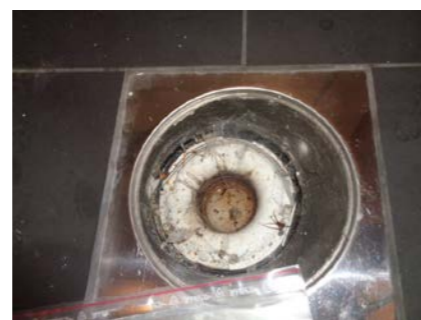
Plastsluk i teknisk rom.

Skal teknisk rom brukes til vaskerom må dette oppbygges til et våtrom etter dagens forskrifter og standard.

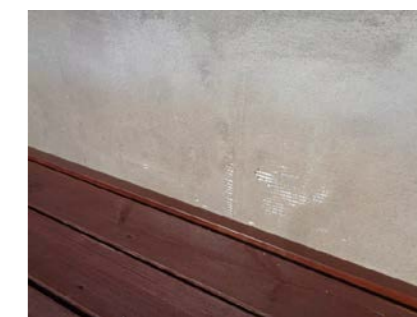
Noe synlig hønsenettet gjennom puss.

Det er ikke nødvendig med tiltak.
