Tilstandsrapport

Boligbygg med flere boenheter

Sørumsandveien 85, 1920 SØRUMSAND

Befaringsdato: 17.02.2025

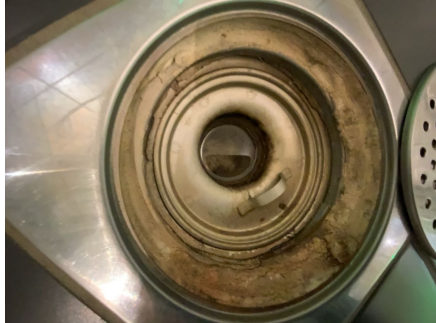
3. ETASJE > BAD

TG1 Sanitærutstyr og innredning

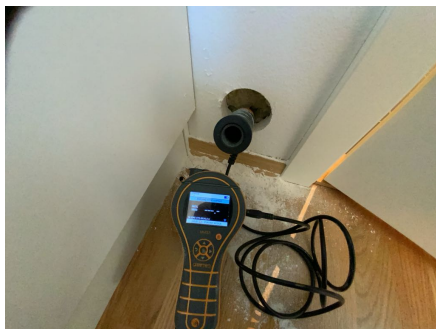
3. ETASJE > BAD/VASKEROM

TG1 Tilliggende konstruksjoner våtrom

Hulltaking er foretatt uten å påvise unormale forhold. Hulltaking er foretatt ved/i Soverom.

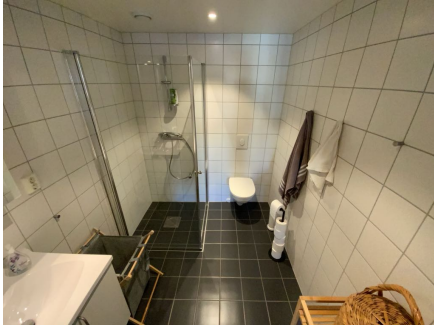
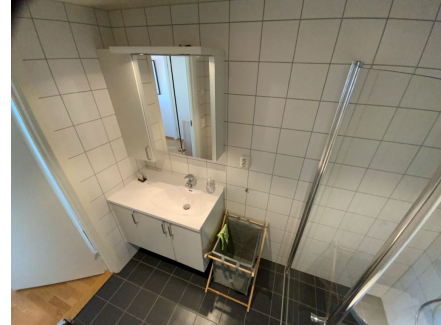
3. ETASJE > BAD/VASKEROM

TG1 Overflater vegger og himling

- Det er påvist skader på innredning.

Møblet vurderes å ha tiltenkt funksjon utover nevnte avvik.

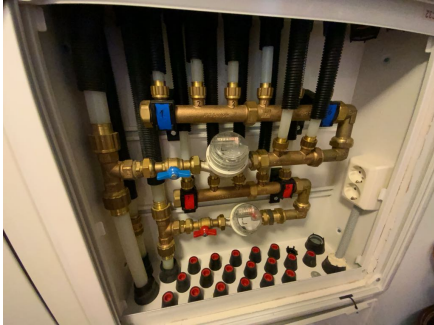
TG 1 Avløpsrør

Det er avløpsrør av plast.

TG 1 Ventilasjon

Boligen har balansert ventilasjon med varmegjenvinning

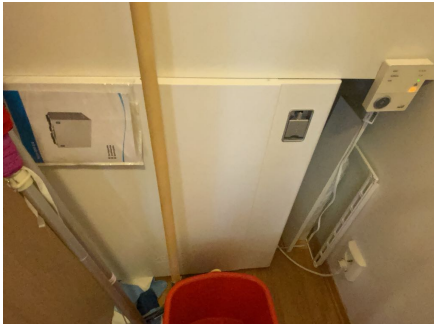
TG IU Varmtvannstank

Det er sentralanlegg for varmt vann.

TG 1 Vannbåren varme

Etablert vannbåren varme i gulv utenom bod.

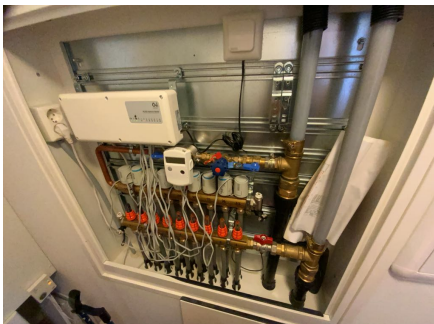
TG 1 Elektrisk anlegg

Det anbefales alltid en gjennomgang av fagmann på anlegget med tanke på eget ansvar for anlegget.
