# Tilstandsrapport

Fritidsbolig

Hagastølsvegen 2, 2953 BEITOSTØLEN

Befaringsdato: 08.10.2025

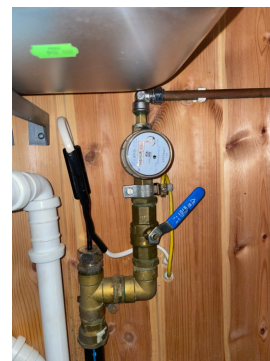
Stoppekran i rommet.

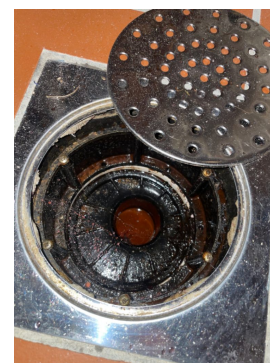
Sluk i gulv

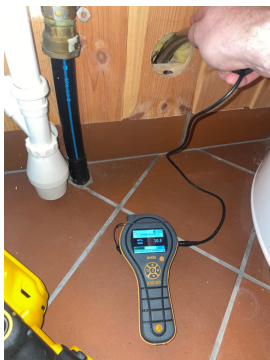
Hulltaking er foretatt uten å påvise unormale forhold. Fuktivotemåling (vekt%) i konstruksjonen ble målt til 11. Hulltaking er foretatt i vegg mot baderom.

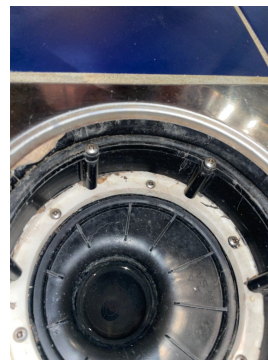
Sluk i dusj

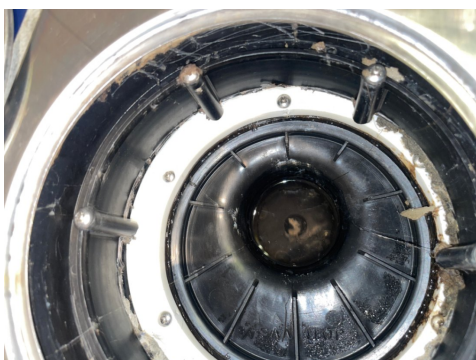
- Det er viktig å merke seg at levetiden til en membran varierer basert på kvalitet, installasjon og bruk. Eldre membraner kan bli sprø og sprekke opp, noe som fører til at de mister sin vanntettende funksjon. Dette kan resultere i vannlekkasjer gjennom vegger og gulv og fuktskader.

Sluk i dusj

- Overvåk tilstanden jevnlig. For å få tilstandsgrad 0 eller 1 må tettesjiktet skiftes ut, men tidspunktet for når dette er nødvendig er vanskelig å si noe om.

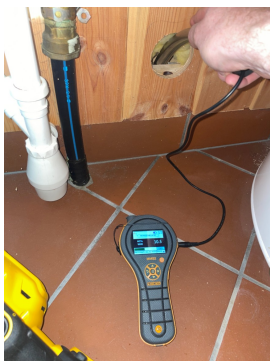
Hulltaking er foretatt uten å påvise unormale forhold. Hulltaking er foretatt ved/i Vaskerom. Fuktkvotemåling (vekt%) i konstruksjonen ble målt til 11.
