# Tilstandsrapport

Boligbygg med flere boenheter

Haganjordet 24 , 1351 RUD

Befaringsdato: 08.01.2026

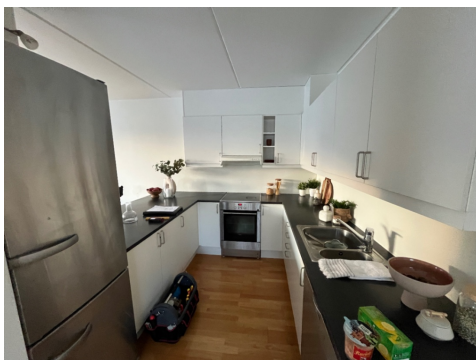
Det ble ikke avdekket slitasje av betydning eller skader med behov for tiltak. Det registreres normalt vanntrykk med god avrenning fra vannkran.

Det anbefales å montere elektronisk waterstopp funksjon under benk og komfyrvakt over kokeplate.

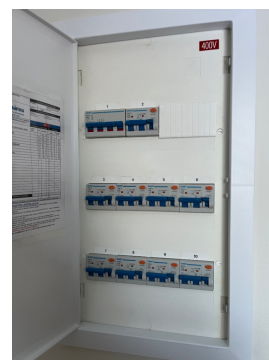
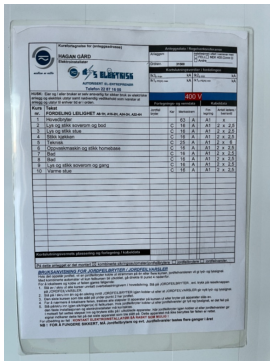
Selger opplyser om: "Kjenner ikke til at noe er gjort med det elektriske anlegget i leiligheten. Vet ikke om anlegget er kontrollert siden mine foreldre flyttet inn i 2009. Har aldri hørt at det har vært noen problemer med det elektriske anlegget i leiligheten."
