# Tilstandsrapport

Boligbygg med flere boenheter

Haganjordet 24 , 1351 RUD

Befaringsdato: 08.01.2026

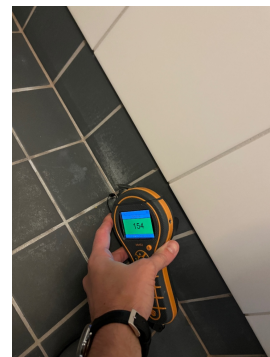
- Ved manglende hulltaking er det fare for at eventuelle skader i veggen ikke avdekkes.

Ingen mulighet for hulltakning. Ved overflatesøk på badene registreres det ingen unormale verdier.
