Aagaards plass 4, 3211 SANDEFJORD

**Lys og fin 3-roms selveier i hjertet
av sentrum. Balkong. Heis. Praktisk
og gjennomgående planløsning.
Nytt bad 2026!**

Tilstandsrapport

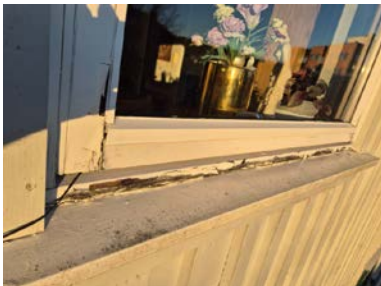
Vinduet har behov for utvendig vedlikehold.

Utvendig værslitt vindu.

Dersom tiltak ikke gjennomføres, kan det oppstå ytterligere forringelse av treverket, noe som kan medføre behov for mer omfattende reparasjoner på sikt.

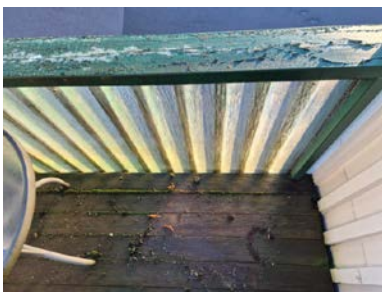
Overflate på gulv bør behandles da det er noe mosegrodd.

Tidspunkt for utskiftning av tettesjikt/membran nærmer seg ut ifra alder på dagens tekking.
