# Tilstandsrapport

Boligbygg med flere boenheter

Myrdalskogen 21, 5118 ULSET

Befaringsdato: 06.08.2025

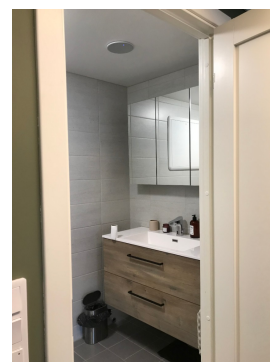
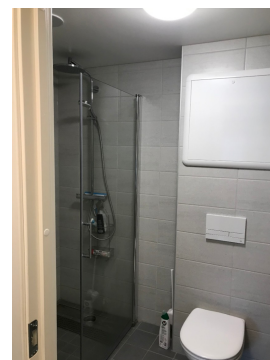
### 4.ETASJE > BAD: 4M<sup>2</sup>

Helflist bad utført av Murmester Erik Hansen AS fra 2020 med varmekabler i gulv, høyttalere i himling med taklampe som belysning.

### TG 1 Overflater vegg og himling

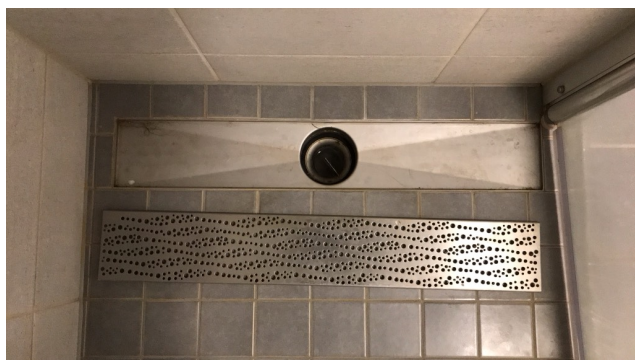
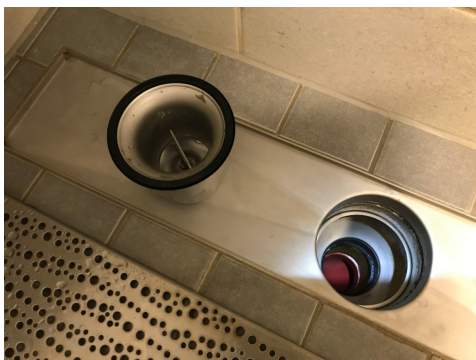
## 4.ETASJE > BAD: 4M<sup>2</sup>

Stålrinne med sluk inntil vegg.

### ! TG 1 Sanitærutstyr og innredning

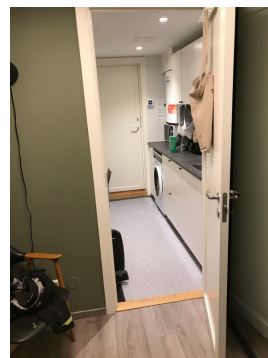
## 4.ETASJE > VASKEROM: 4M<sup>2</sup>

Vaskerom fra 2020 uten varmekabler med belegg på gulv med 6cm oppbrett rundt kantene, noe lavere ved dørene. Nedsenket himling grunnet balansert ventilasjon med takhøyde 2.18m

### ! TG 1 Overflater vegger og himling

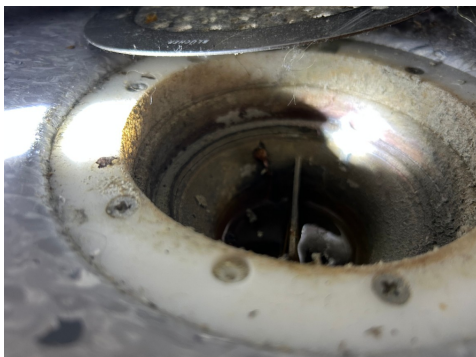
4.ETASJE > VASKEROM: 4M<sup>2</sup>

## ! TG 1 Sanitærutstyr og innredning

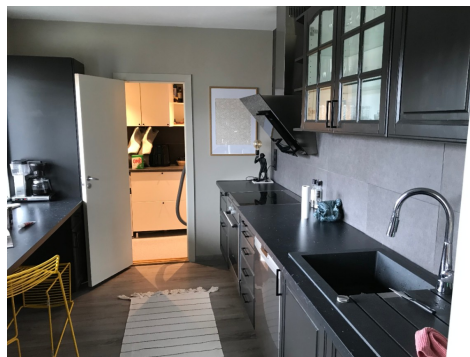
4.ETASJE > KJØKKEN: 9.4M<sup>2</sup>

Kjøkkenet er innredet med profilerte fronter og laminert benkeplate, samt stor enkel vask med integrert tørkemulighet. På motsatt side, under vinduene, er det montert en ekstra benkeplate som gir god arbeidsflate og mulighet for bespisning. Kjøkkenet er utstyrt med kjøl og frysenskap, oppvaskmaskin, komfyr, ventilator og vannstoppesystem.

## ! TG 1 Avtrekk

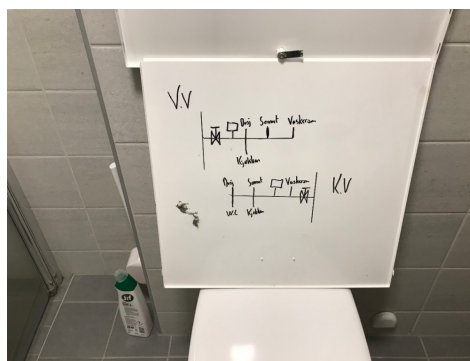
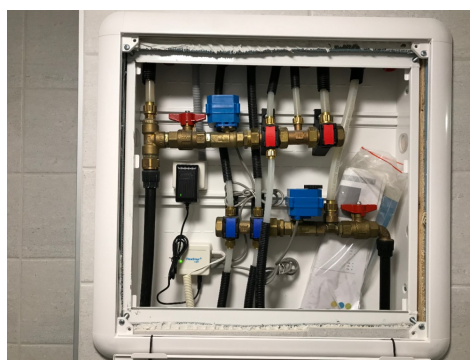
Rør i rør skap plassert på bad over toalett.

## TG 1 Avløpsrør

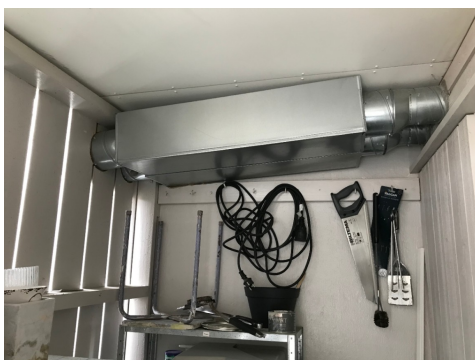
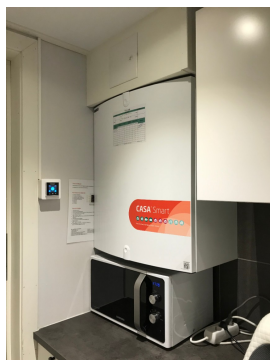
Det er installert balansert ventilasjonsanlegg fra 2020 av Bergen Luftteknikk AS med avtrekk fra bad og vaskerom, samt tilluft til stue og soverom. Filterbyte utføres årlig av Bravida, i regi av borettslaget.

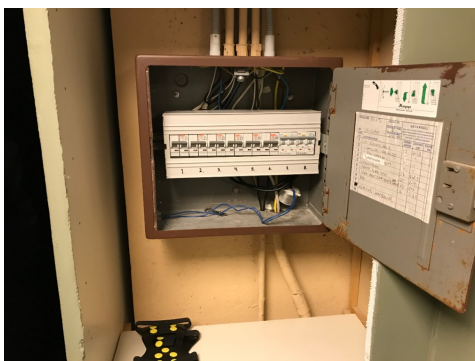
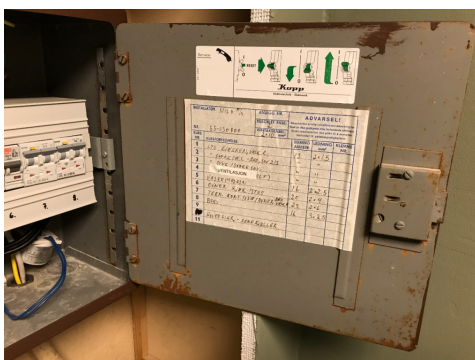
Det antas at nødvendige elektriske arbeider ble utført i forbindelse med oppgraderingen av bad og vaskerom i 2020. Det foreligger ikke dokumentasjon på ytterligere tiltak, men dersom det hadde vært alvorlige avvik, ville det antagelig blitt påpekt av det ansvarlige firmaet. Vurdering av elektriske installasjoner ligger imidlertid utenfor min faglige kompetanse, og det anbefales at dette vurderes av kvalifisert fagperson dersom det er behov for nærmere avklaring.
