Bispegata 17, 2315 HAMAR

STORHAMAR

Nøkkelinformasjon

DITT NYE HJEM

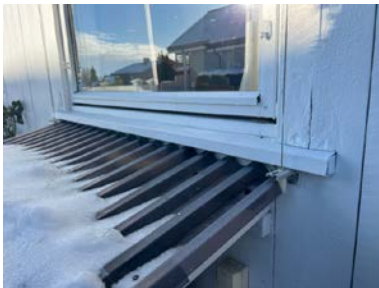
- Det er ingen eller liten lufting i nedre kant av kledning mot grunnmur.
- Det er påvist spredte råteskader i bordkledningen.

Råteskade i kledning ved ett vindu i 1. etasje.

Råtekadet kledning ved vindu.

- Det bør foretas tiltak for å bedre lufting av kledningen.
- Uten tilstrekkelig lufting bak bordkledningen kan fuktighet som trenger inn bak bordene eller gjennom veggen innenfra ikke tørke opp. Dette skaper ideelle forhold for råtesopp og muggvekst.
- Råteskadet trekledning må skiftes ut.
- Råteskader i bordkledningen kan fortsette å utvikle seg både i tilliggende bordkledning og til bakenforliggende veggkonstruksjon, dersom en ikke foretar tiltak.

Råteskade kledning må skiftes for å lukke avviket.

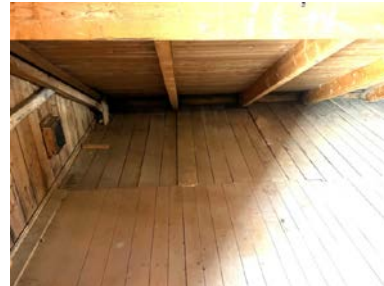
Ingen synlig lufting i utvendige takutstikk som er tette, og det er tett i raftet (overgang tak/vegg) på loftet, og er vanlig pga alder. Tegn til dårlig utlufting i raftet med begynnende svertesopp/soppvekst (sort beleg) i undertaket på det ene hushjørnet. Liten skade i tregulv pga kondensering i fm lufting/rør.

Tett i raftet (overgang vegg/tak). Tegn til lite lufting i raft.

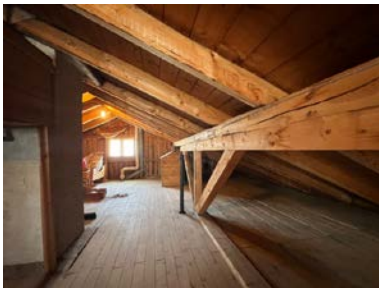
Liten skade pga kondensering i fm lufting/rør.

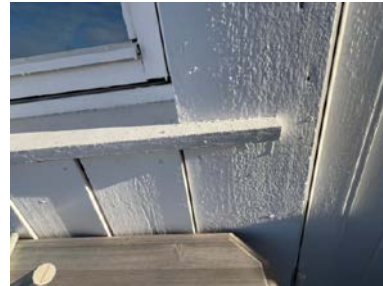
- Det er påvist avvik rundt innsettingsdetaljer.

Sideomramning/kledning ned på vannbrett uten beslag.

- Det bør gjøres tiltak for å lukke avviket.

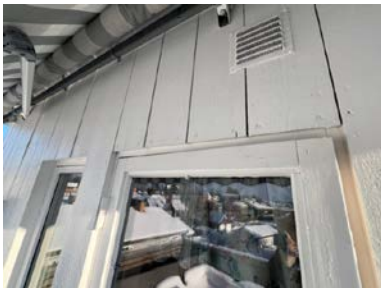
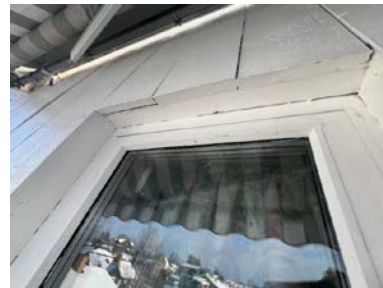
Ingen vannbrett/beslag over vinduer.

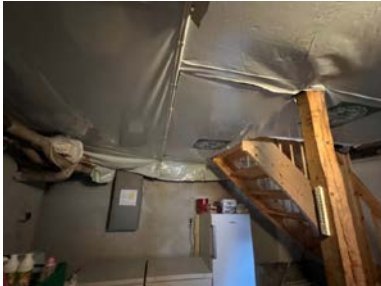
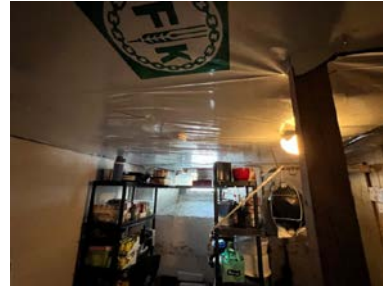
Kjeller: Plast i himling.

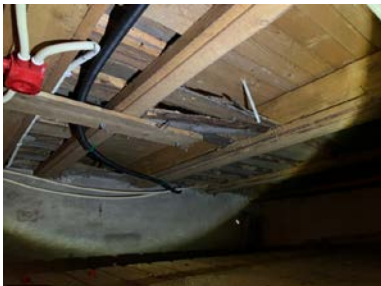
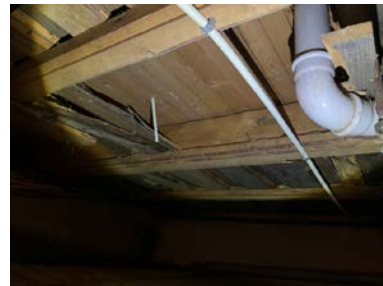
Kjeller: Uisolerte felt i etasjeskiller.

Uisolerte felt må etter min vurdering isoleres. Kostnadsestimat er kun et ca. beløp.

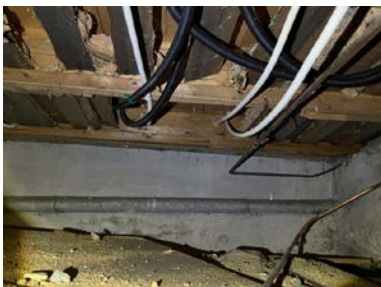
- Det er påvist indikasjoner på noe fuktgjennomtrenging inn i kjellermur.
- Kjeller har begrenset ventilering/luftgjennomstrømning.

Ingen ventil i grunnmur.

Det anbefales på generelt grunnlag bedre ventilering.

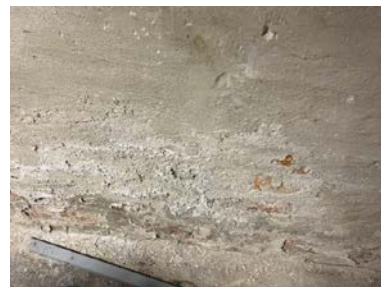
Diverse saltutslag på mur i kjeller. (Fukt transporterer vannløselige saltmineraler ut til overflaten, der fordamper vannet, og mineralene blir liggende igjen på overflaten).

Saltutslag.

- Det påviste fuktnivå gir grunn til å overvåke konstruksjonen jevnlig for å se utvikling over tid, og eventuelt foreta tiltak for å unngå fuktskader.
- Andre tiltak:

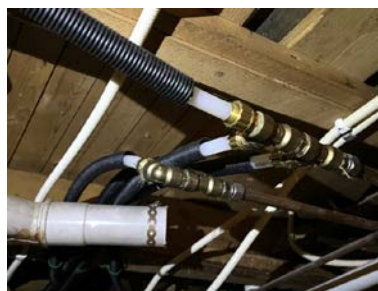
Åpent rør rør system i kjeller.

- Rørkurser på rør-i-rør system bør merkes.
- Det er ikke behov for utbedringstiltak siden anlegget fungerer i dag, men ut ifra alder kan skader plutselig oppstå på eldre anlegg.
- I forbindelse med oppgradering av våtrom vil det være naturlig med utskiftning av rør.
- Det må monteres tettemuffer i enden av varerørene.

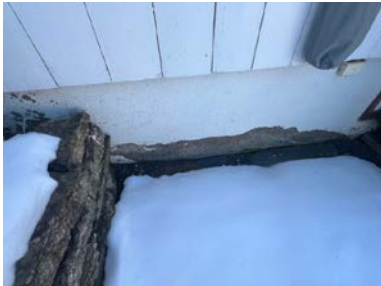
Grunnmur på nordsiden: Ingen synlig utvendig tettesjikt.

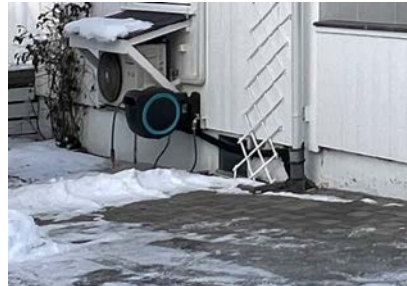
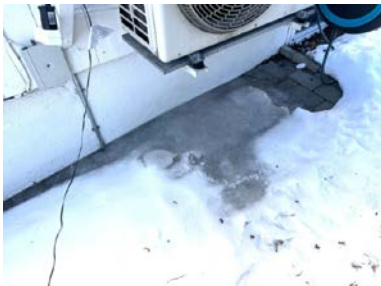
Grunnmur på sørsiden: Ingen synlig utvendig tettesjikt.

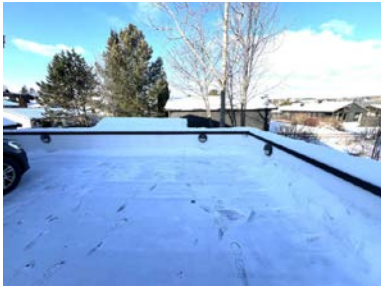
Forstøtningsmur ved garasje/parkering. Høyde på muren over bakken ved garasje/parkering er ca. 75 cm (dagens krav til sikring er høyde min 100 cm). Snødekte forhold, og vurdering er basert på synlige forhold.

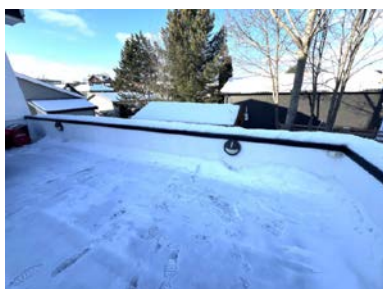
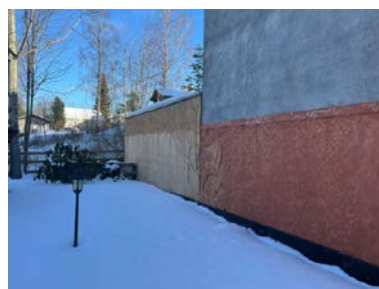
Forstøtningsmur ved garasje/parkering.

Forstøtningsmur ved garasje/parkering. Fra nedsiden.
